## АКТ

### по результатам технического обследования крыши

Объект обследования: кровля и чердачное перекрытие здания МБОУ СОШ №6 с. Новоселище, расположенного по адресу: Приморский край, с. Новоселище, Ханкайский район, улица Школьная, 28.

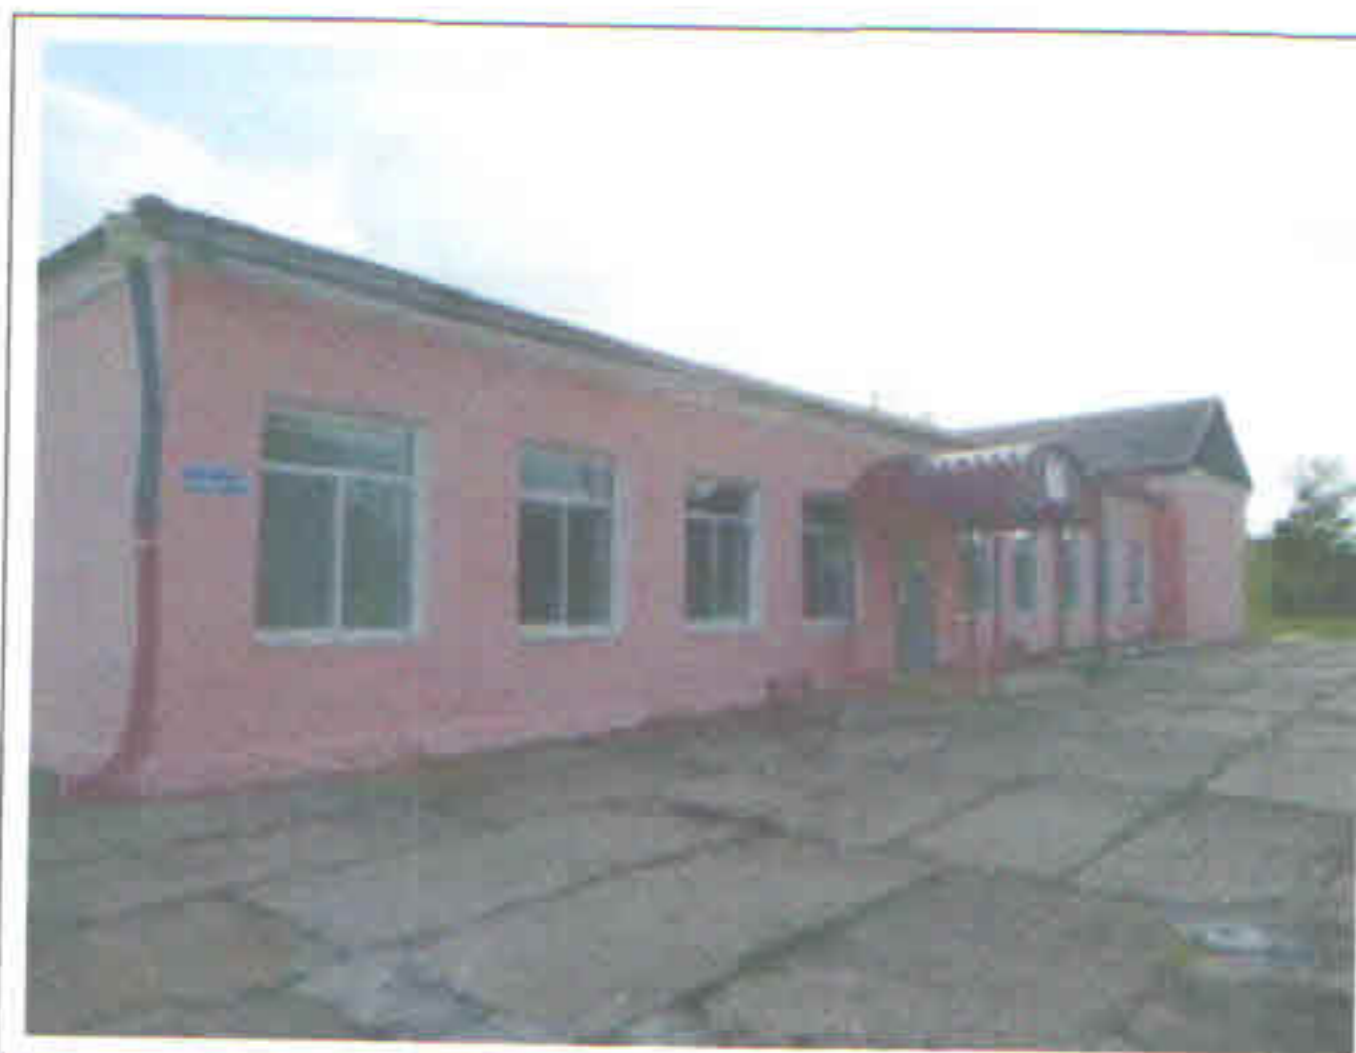
Фото 1 – Общий вид здания по оси 10 м/о А-Е

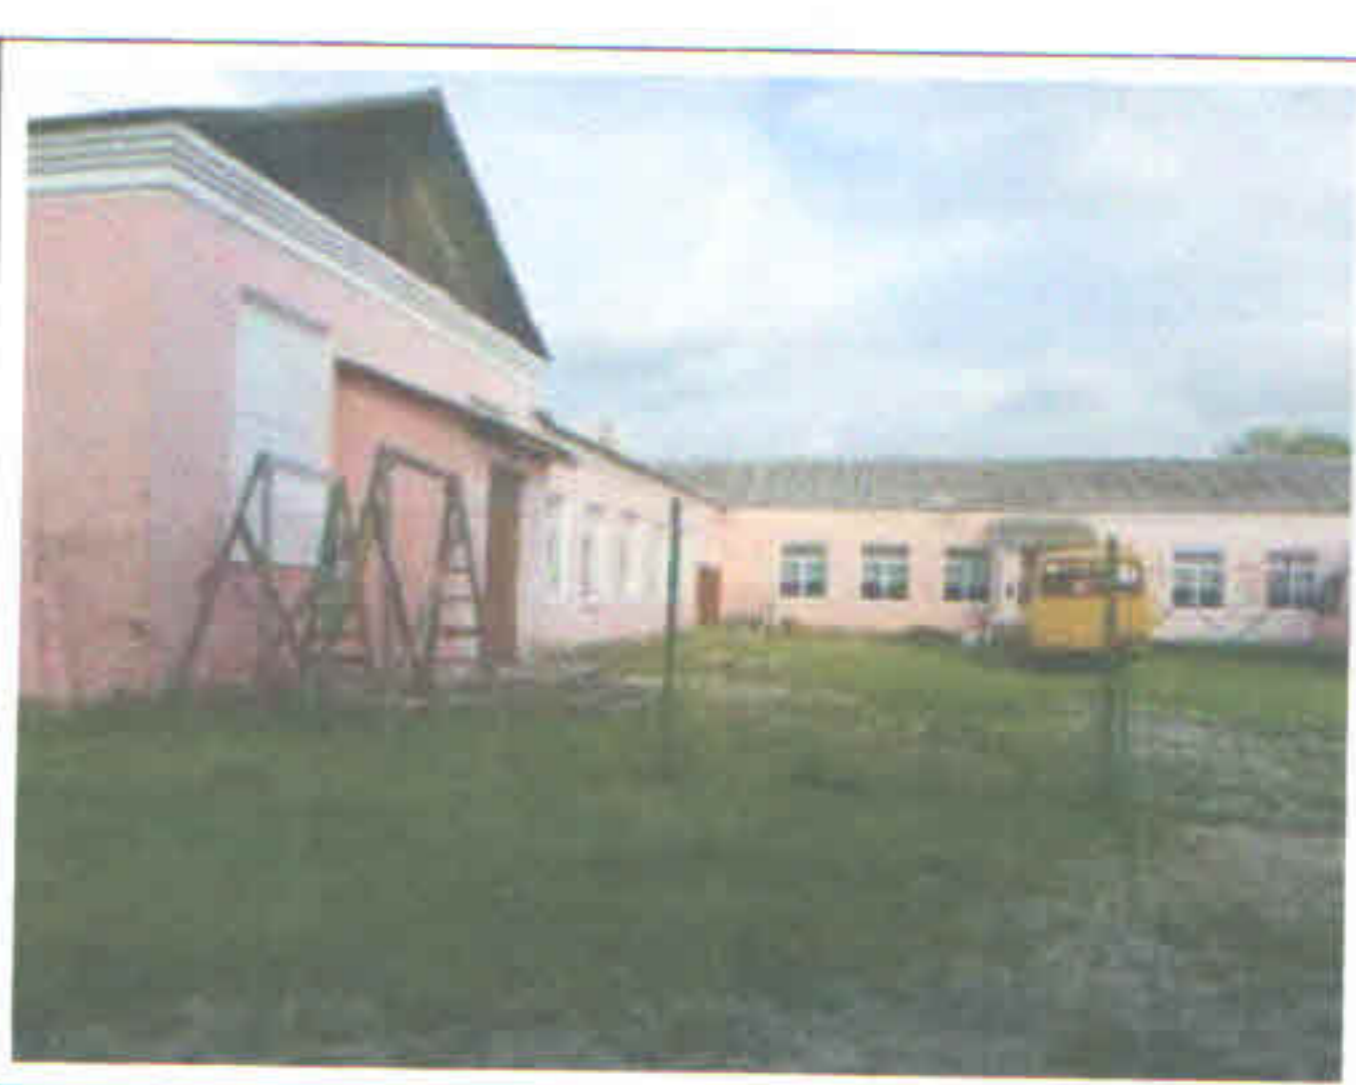
Фото 2 – Общий вид здания в осях 5-4/Е-В

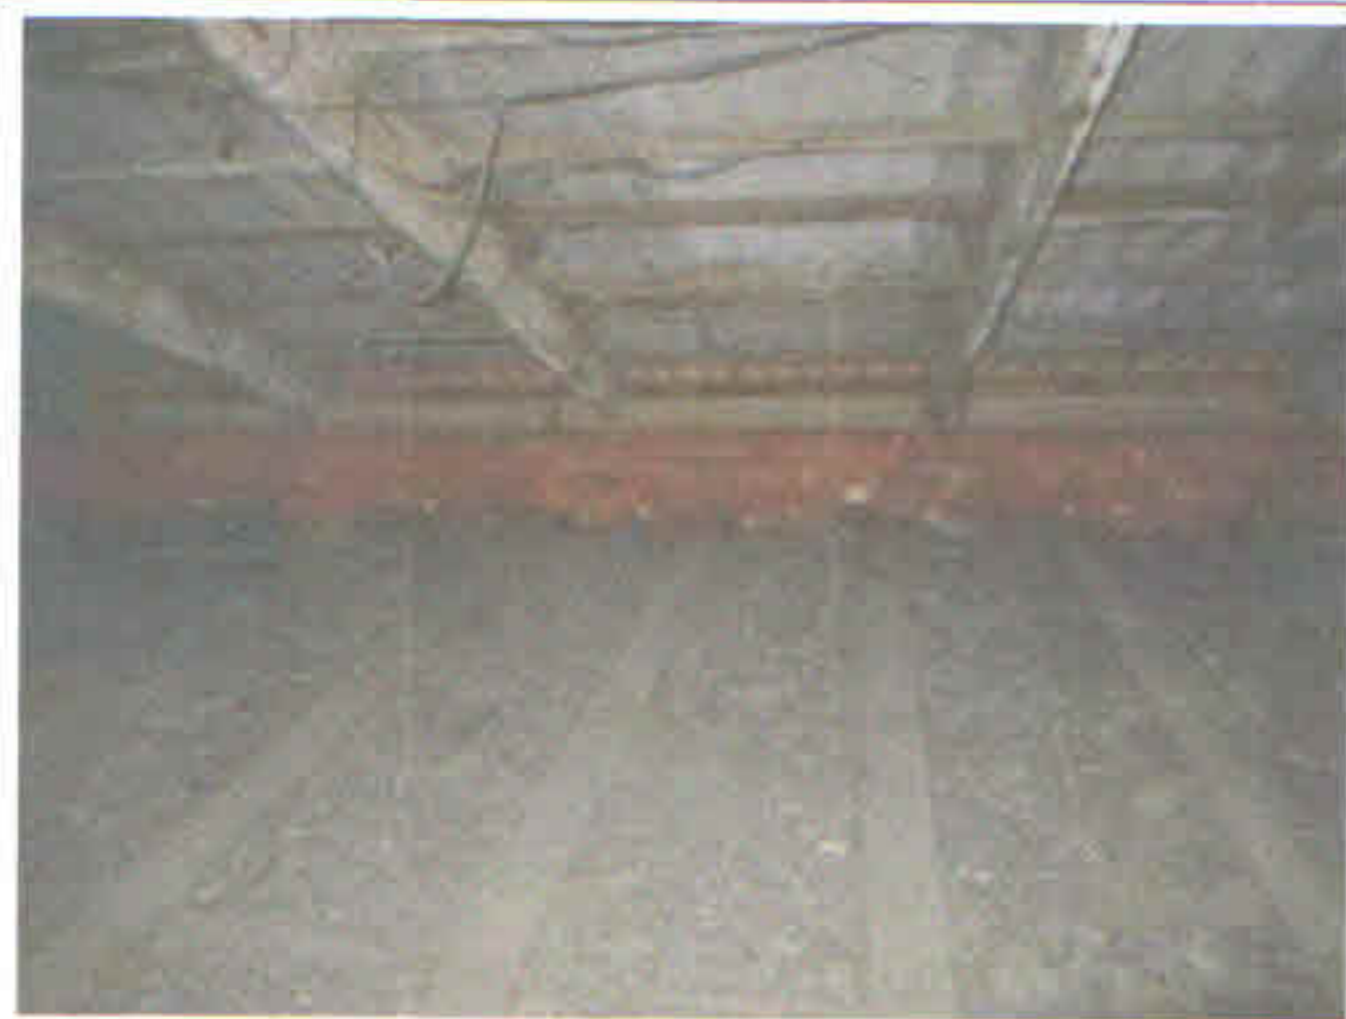
Перекрытие выполнено из деревянных балок из бруса сечением  $150 \times 250(h)$  уложенных с шагом  $0,6$  м (см. фото 3). Балки опираются на наружные стены и ригели Р-1. Ригели установлены между кирпичными столбами по осям 2/А-Д, 3/А-Д, Б/1-7, 6/В-Г, 8/В-Г. Ригели выполнены из бруса сечением  $140 \times 250(h)$  уложенного попарно (см. фото 4). Глубина опирания балок на стены  $150$  мм. Участки балок в местах опирания на стены, обернуты слоем рубероида.

Фото 3 – Общий вид перекрытия в осях 1-2/Г-Д

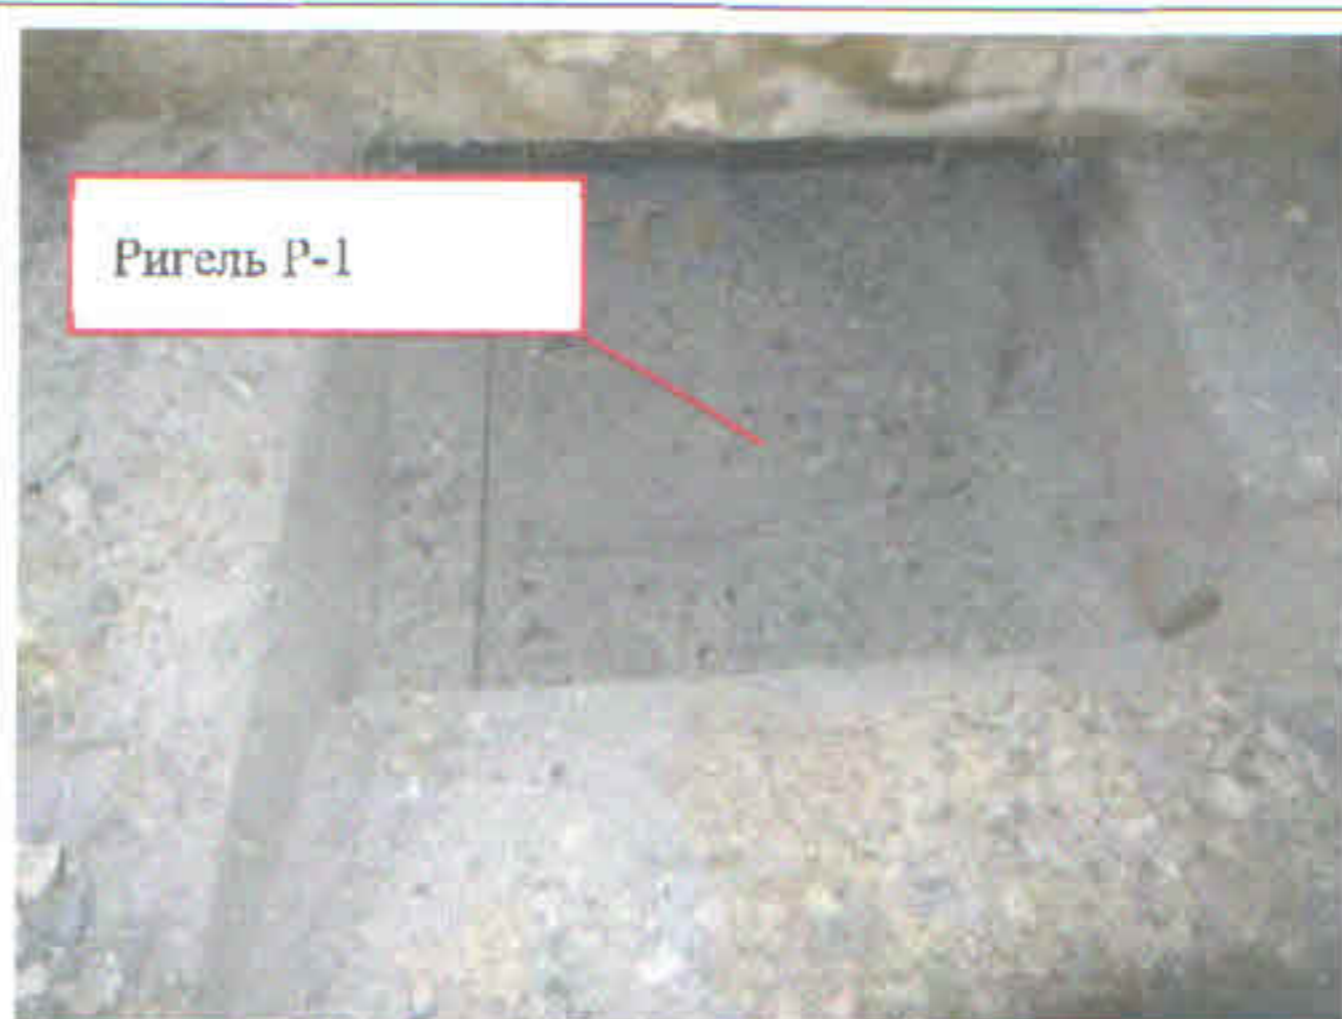
Фото 4 – Общий вид узла опирания балок на Ригели

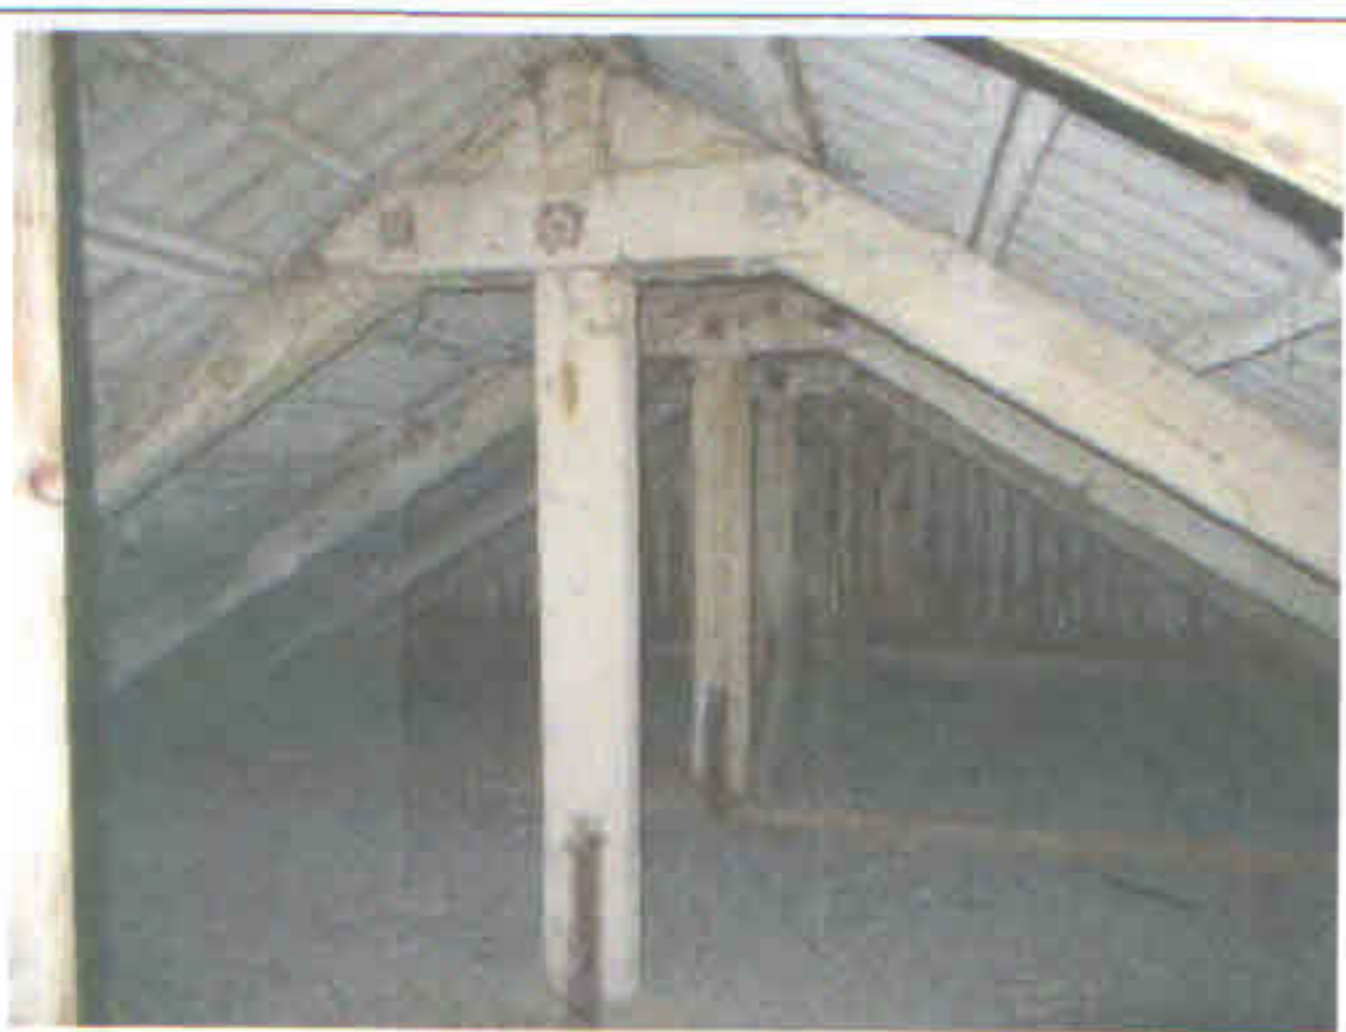
Перекрытие в осях Г-Е/5-10 выполнено из деревянных балок, являющихся частью висячей стропильной системы, выполненной в виде деревянных ферм Ф-1 (см. фото 5), установленных с шагом  $1,85$  м. Фермы опираются на стены по осям Г, Е. Глубина опирания ферм  $380$  мм. В местах опирания на стены, балки обернут слоем рубероида (см. фото 6).

Крепление элементов ферм выполнено при помощи гаек, стальных скоб. В местах установки гаек, предусмотрены стальные пластины размером  $50 \times 50 \times 5$  мм (см. фото 5).

Фото 5 – Общий вид перекрытия в осях 6-9/Ж-Е

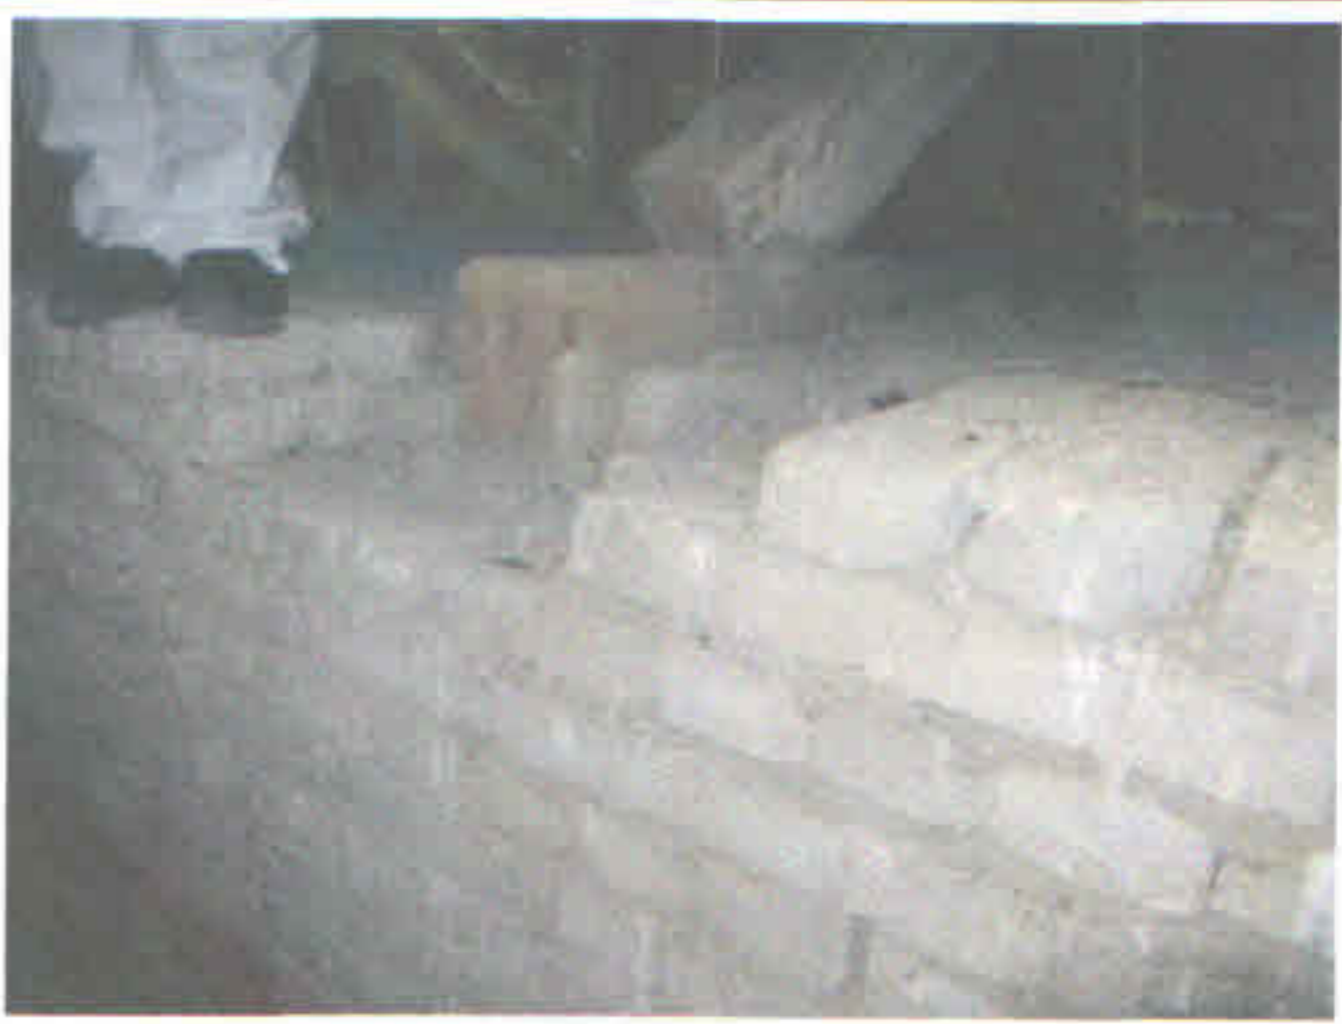
Фото 6 – Общий вид опирания Ф-1

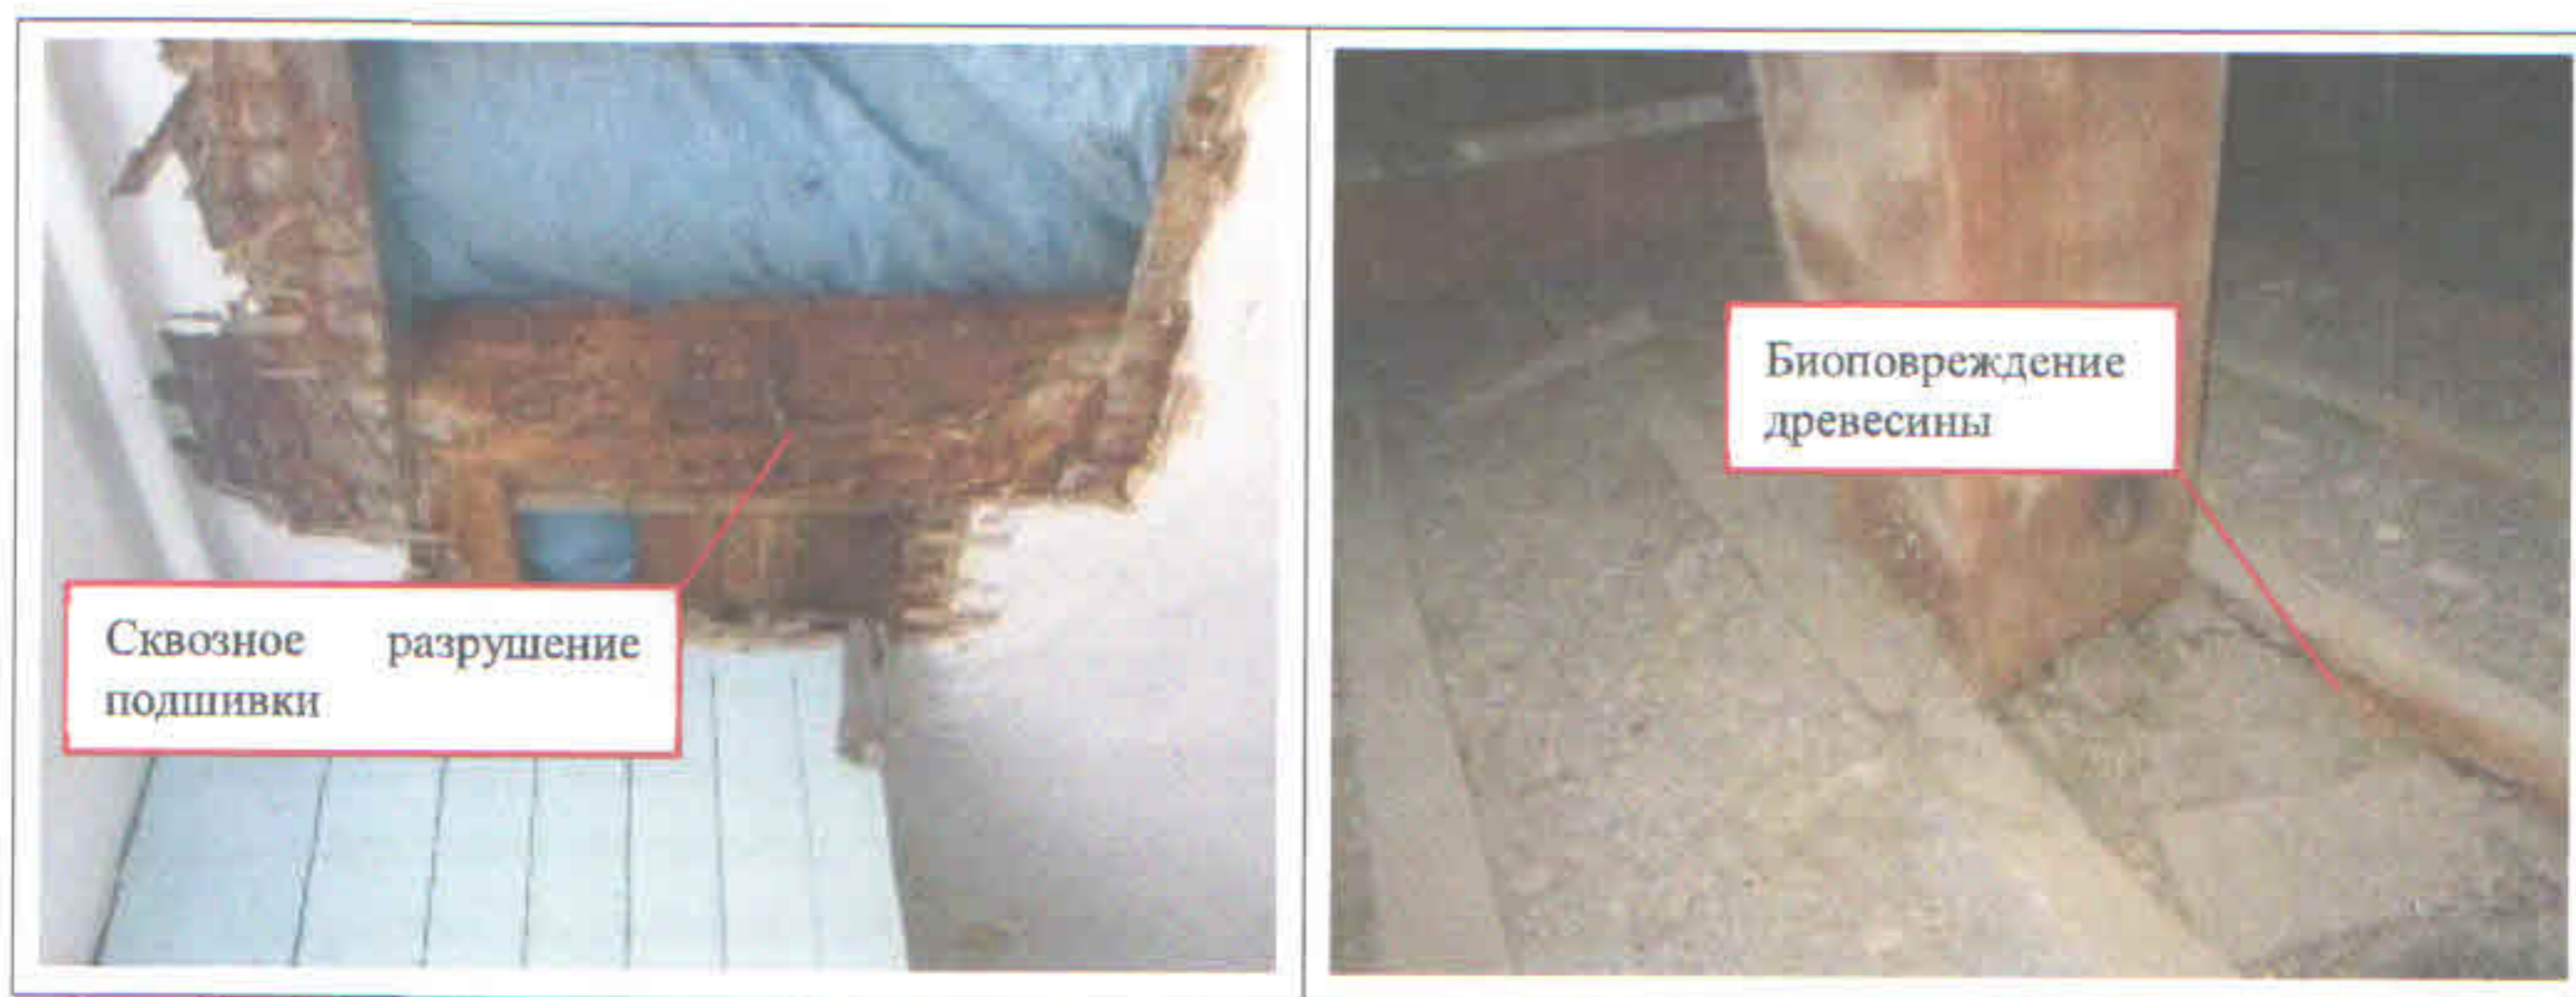
1. Сквозное разрушение дощатого настила и подшивки конструкции перекрытия в осях 8-9/Г-В (см. фото 7). Данный дефект вызван биоповреждением древесины из-за агрессивного воздействия на деревянные конструкции биологических агентов.

2. Повреждение 70% деревянных элементов подшивки конструкции перекрытия вызываемые воздействием биологических агентов.
3. Локальные участки повреждения балок перекрытия с потерей сечения до 10%, вызываемые воздействием биологических агентов. Данный дефект вызван систематическим замачиванием из-за дефектов кровли, а также в местах прохождения вент шахт (см. фото 8).

Фото 7 – Общий вид разрушения перекрытия в осях В-Г/8-9

Фото 8 – Фрагмент перекрытия в осях 1-2/В-Г

№ п/п	Наименование конструкции	Место расположения дефекта (повреждения)	Описание дефекта / повреждения	Рекомендации по устранению дефектов.	Объём
1	2	3	4	5	6
1	Перекрытие	В осях 8-9/Г-В	Сквозное разрушение дощатого настила и подшивки конструкции перекрытия	Выполнить демонтаж существующей подшивки, с удалением существующего утеплителя (шлака).	N балок = 9 шт. *
2		Повсеместно	Повреждение 70% деревянных элементов подшивки конструкции перекрытия вызываемые воздействием биологических агентов.	Выполнить устройство новой подшивки, утепления в рамках проекта капитального ремонта. Утеплитель принять по результатам теплотехнического расчета.	
3			Повсеместные следы замачивания конструкций крыши в местах расположения слуховых окон	Выполнить обработку деревянных элементов, огне-биозащитными составами.	
4			Деревянных элементы крыши в осях 1-4/А-В подверглись воздействию пожара. Повсеместное обугливание древесины на глубину до 10 мм	Вновь устраиваемые конструкции в рамках капитального, также обработать огне-биозащитными составами.	S <sub>кр.</sub> = 1510 м <sup>2</sup> *

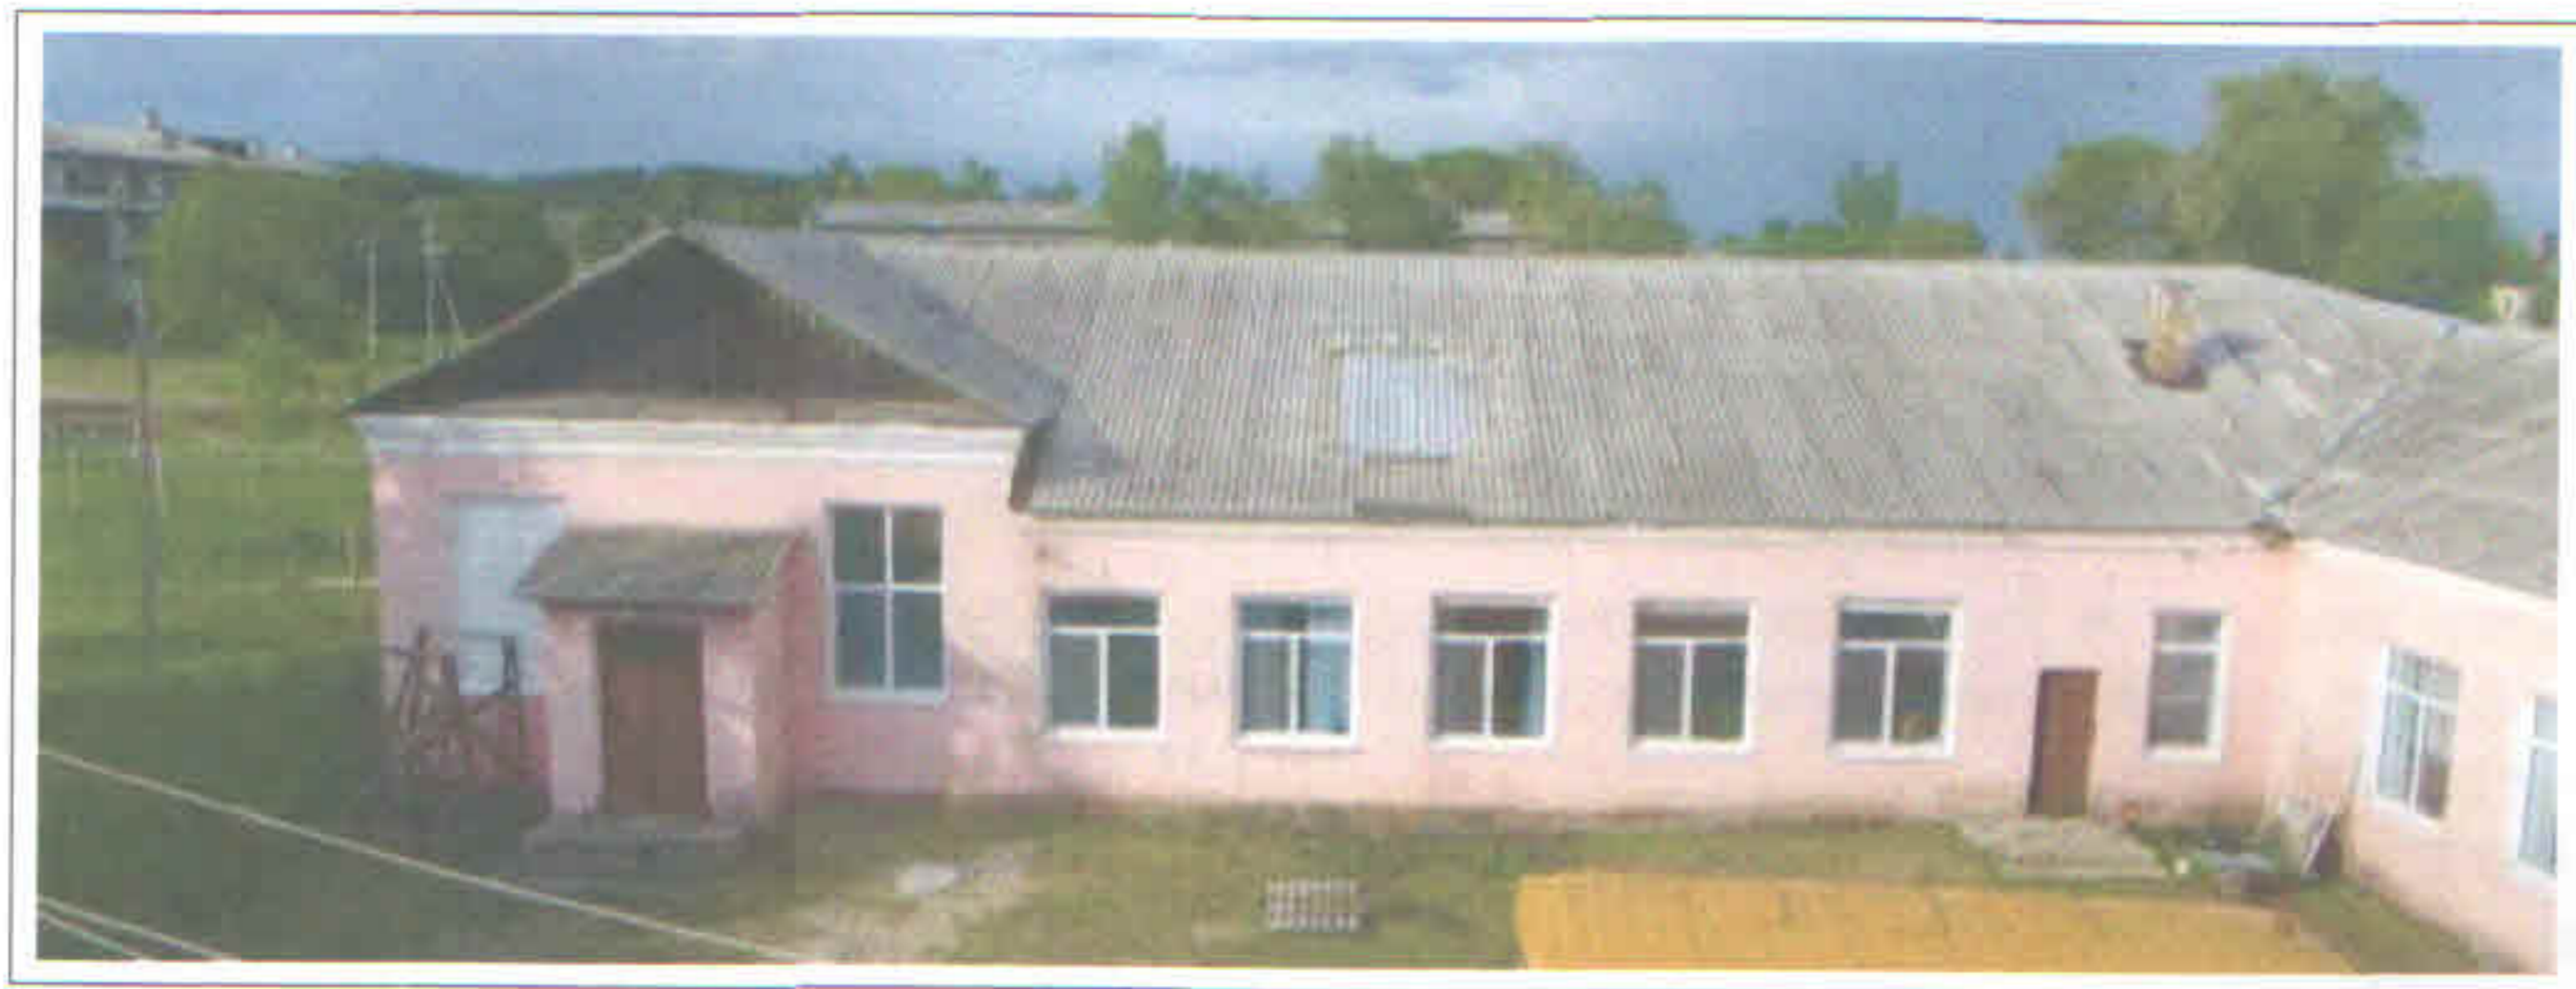
Фото 9 – Общий вид крыши в осях 4-5/Е-А

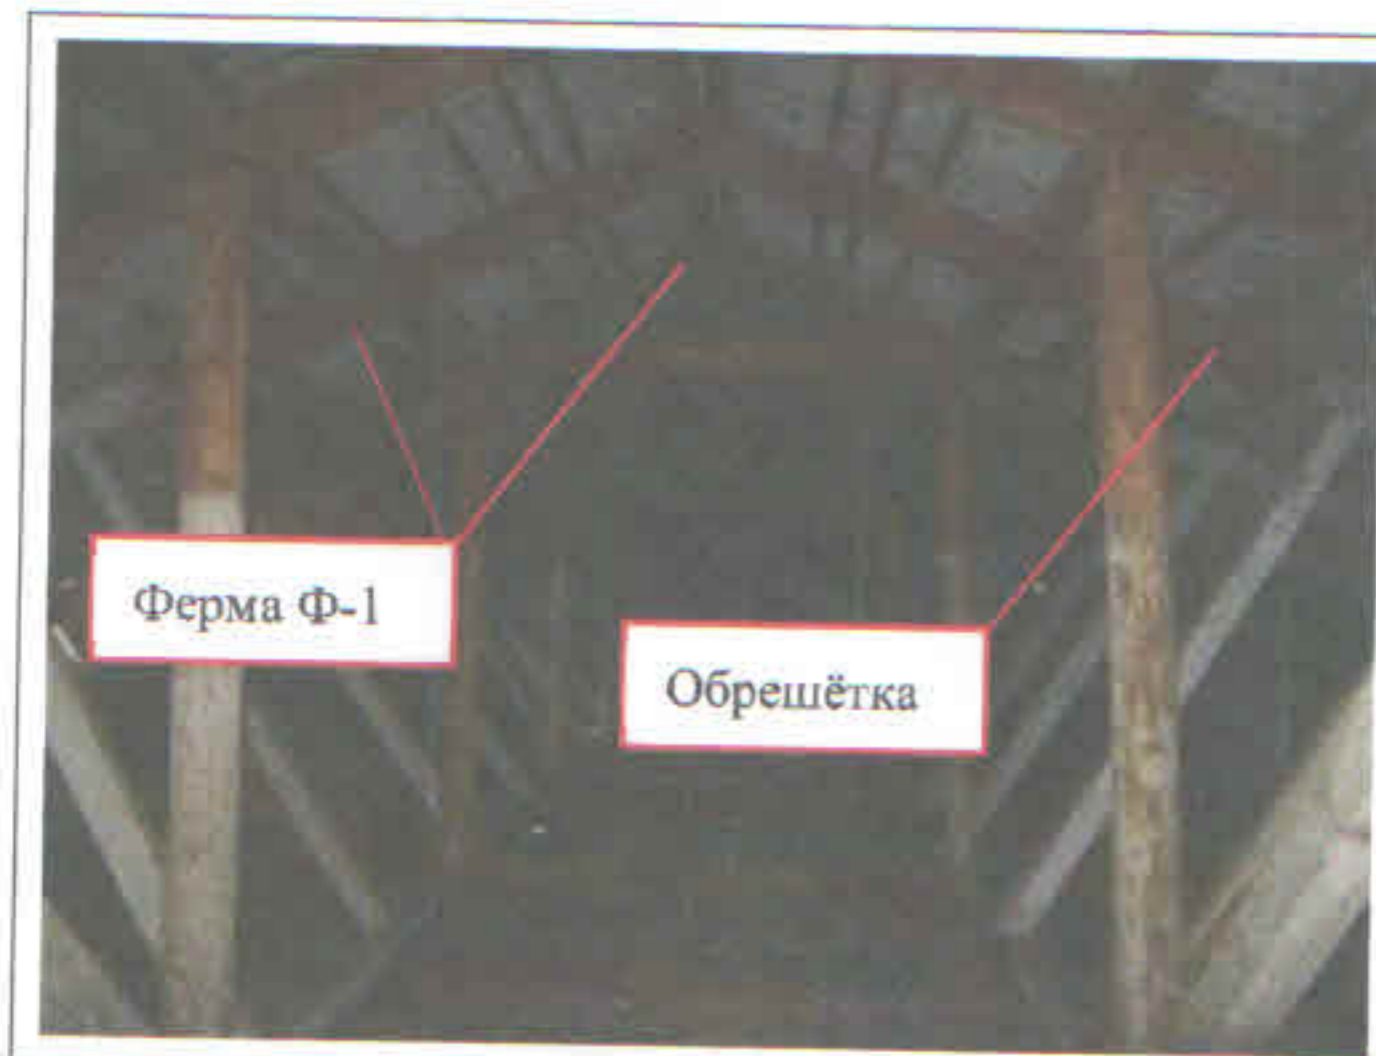
Фото 10 – Общий вид крыши в осях 1-4/В-Г

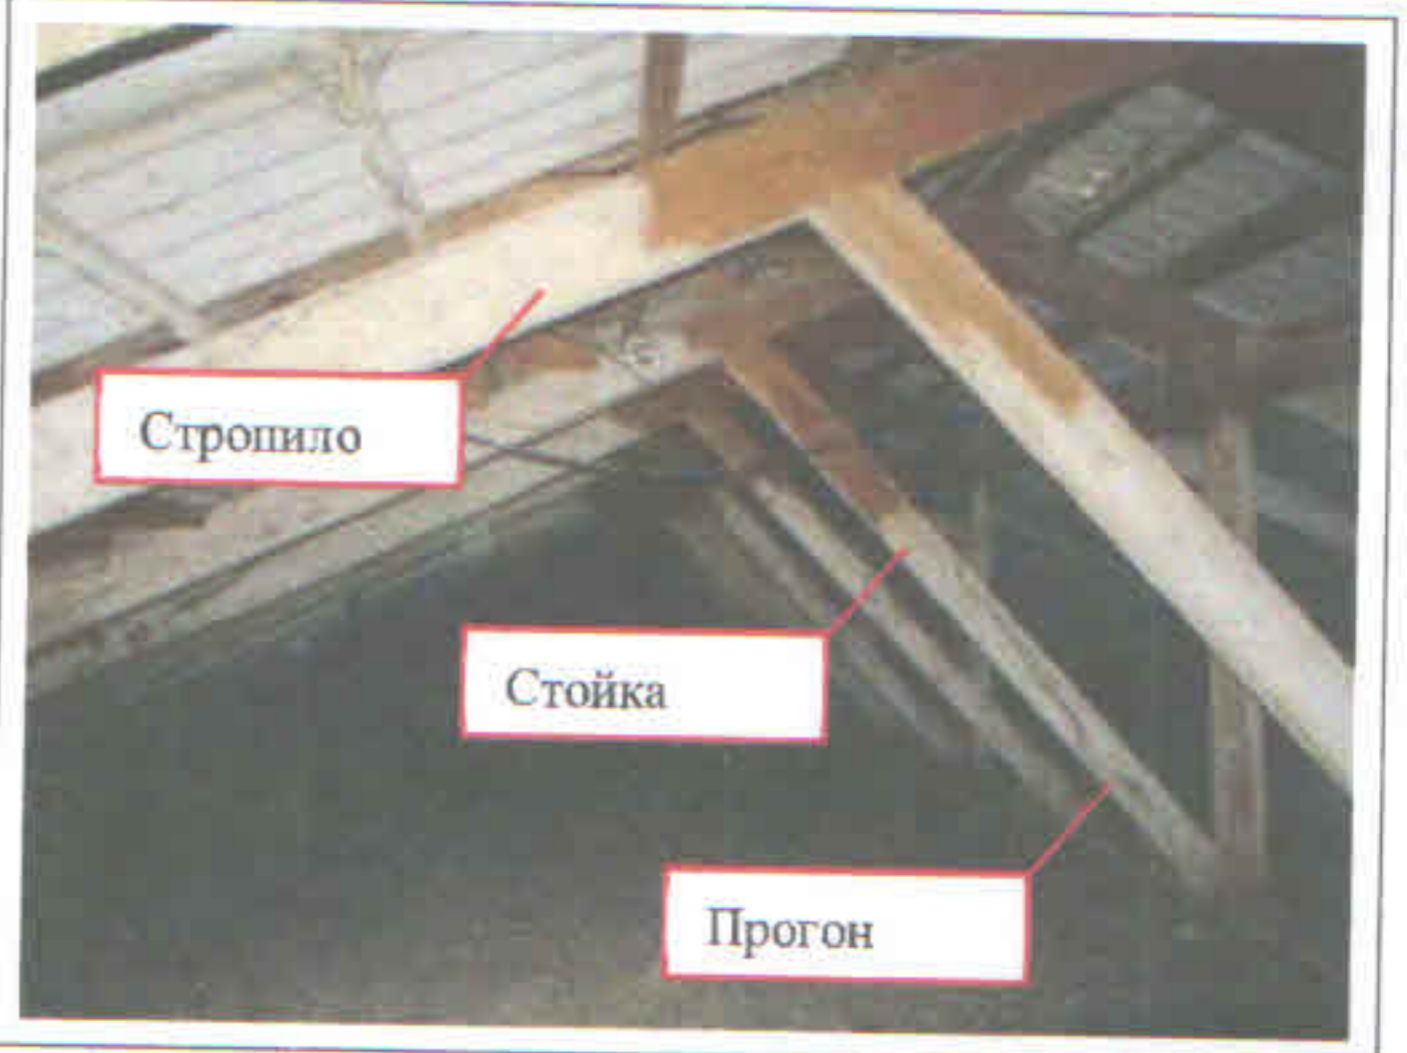
Фото 11 – Общий вид крыши в осях В-А/4-5

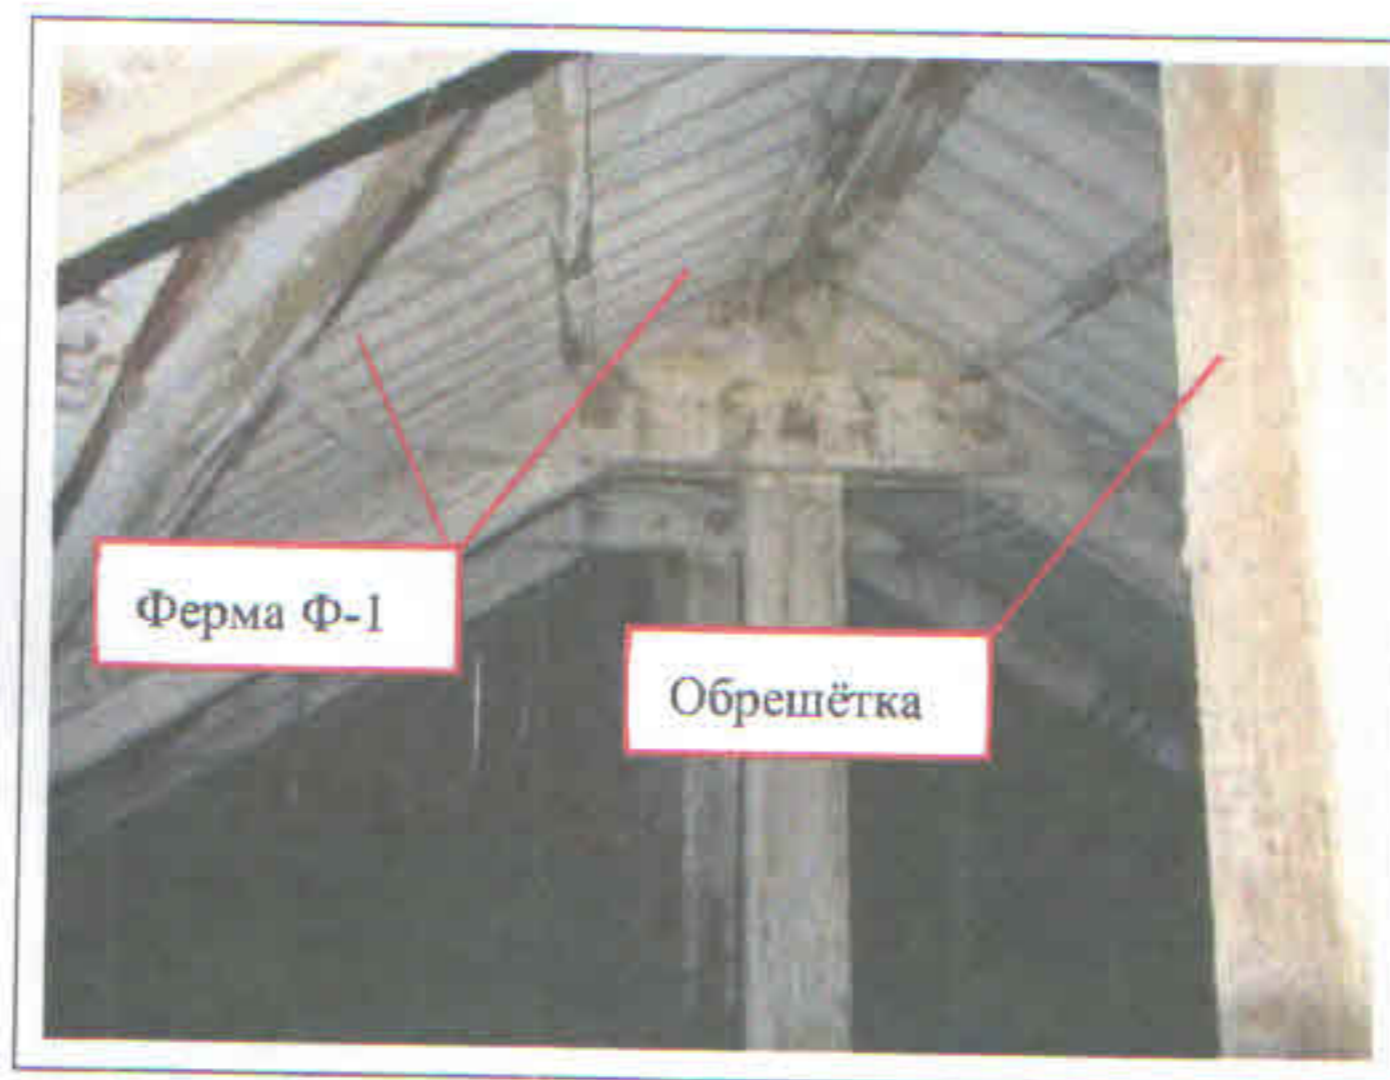
Вылет карниза кровли составляет – 0,3 м. Угол наклона крыши – 39°. Водосток наружный, неорганизованный. Общий вид конструкций крыши представлен на фото 12.

Фото 12 – Общий вид крыши в осях Е-Г/5-6

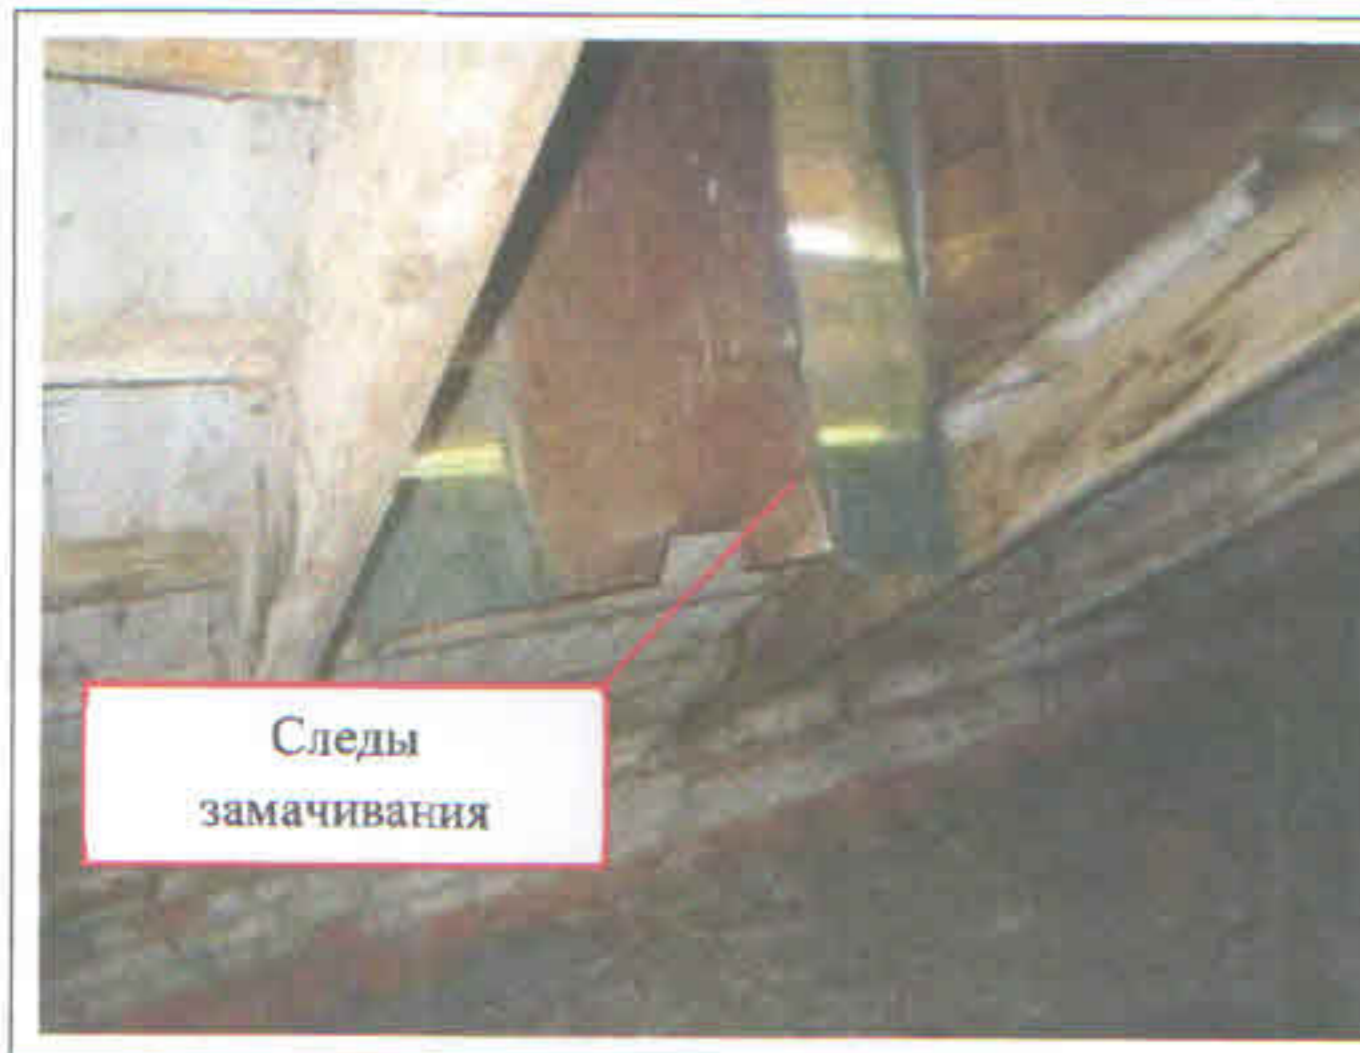
1. Повсеместные следы замачивания конструкций крыши в местах расположения слуховых окон (см. фото 13). Данный дефект вызван протечками кровли. Систематическое замачивание деревянных элементов может привести к поражению плесенью и развитию гнили.

Фото 13 – Общий вид слухового окна

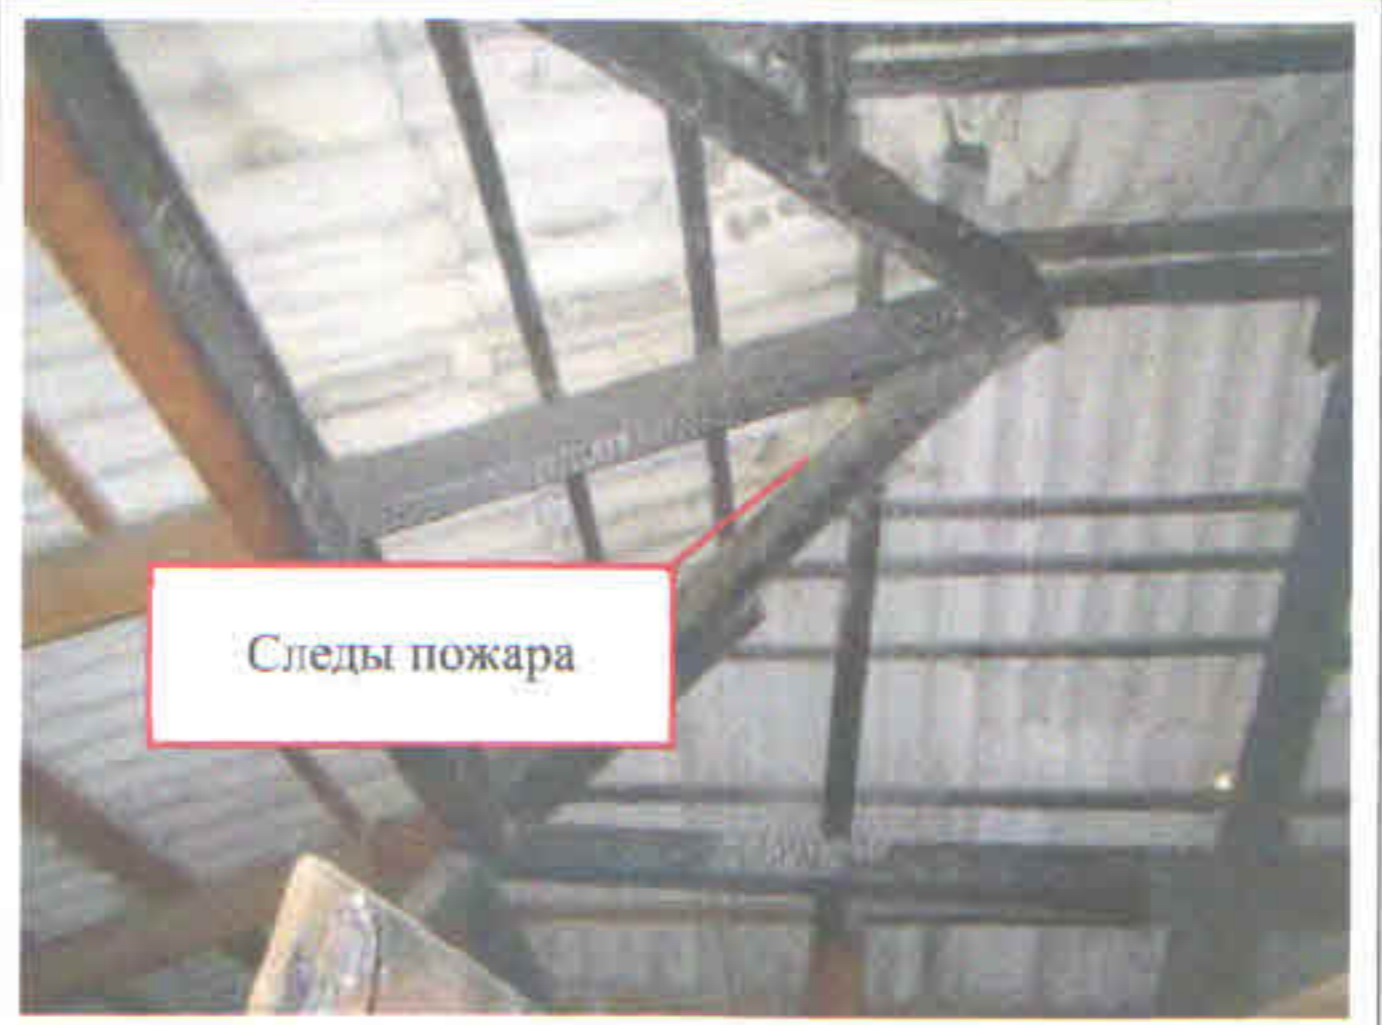
2. Деревянные элементы крыши в осях 1-4/А-В подверглись воздействию пожара. Повсеместное обугливание древесины на глубину до 10 мм (см. фото 14).
3. Локальные участки с отсутствием огне-биозащита конструкций крыши, что не соответствует п.4.6 СП 64.13330.2017, согласно которому, долговечность деревянных конструкций должна быть обеспечена конструктивными мерами и защитной обработкой, предусматривающей их предохранение от увлажнения, биоповреждения и возгорания. Не соответствует п. 4.5, 4.6, 4.7 СП 28.13330.2017, согласно которым, защиту строительных конструкций от коррозии следует обеспечивать методами первичной и вторичной защиты, с применением защитных пропиток и покрытий. Не соответствует п. 6.13 СП 28.13330.2017, согласно которому должны соблюдаться требования по защите деревянных конструкций от коррозии, вызываемой воздействием биологических агентов (антисептирование, консервирование, нанесение лакокрасочных материалов или составов комплексного действия).

Фото 14 – Фрагмент крыши в осях 1-4/А-В
