## АКТ

### по результатам технического обследования крыши

Объект обследования: кровля и чердачное перекрытие здания МБОУ СОШ №6 с. Новоселище, расположенного по адресу: Приморский край, с. Новоселище, Ханкайский район, улица Школьная, 28.

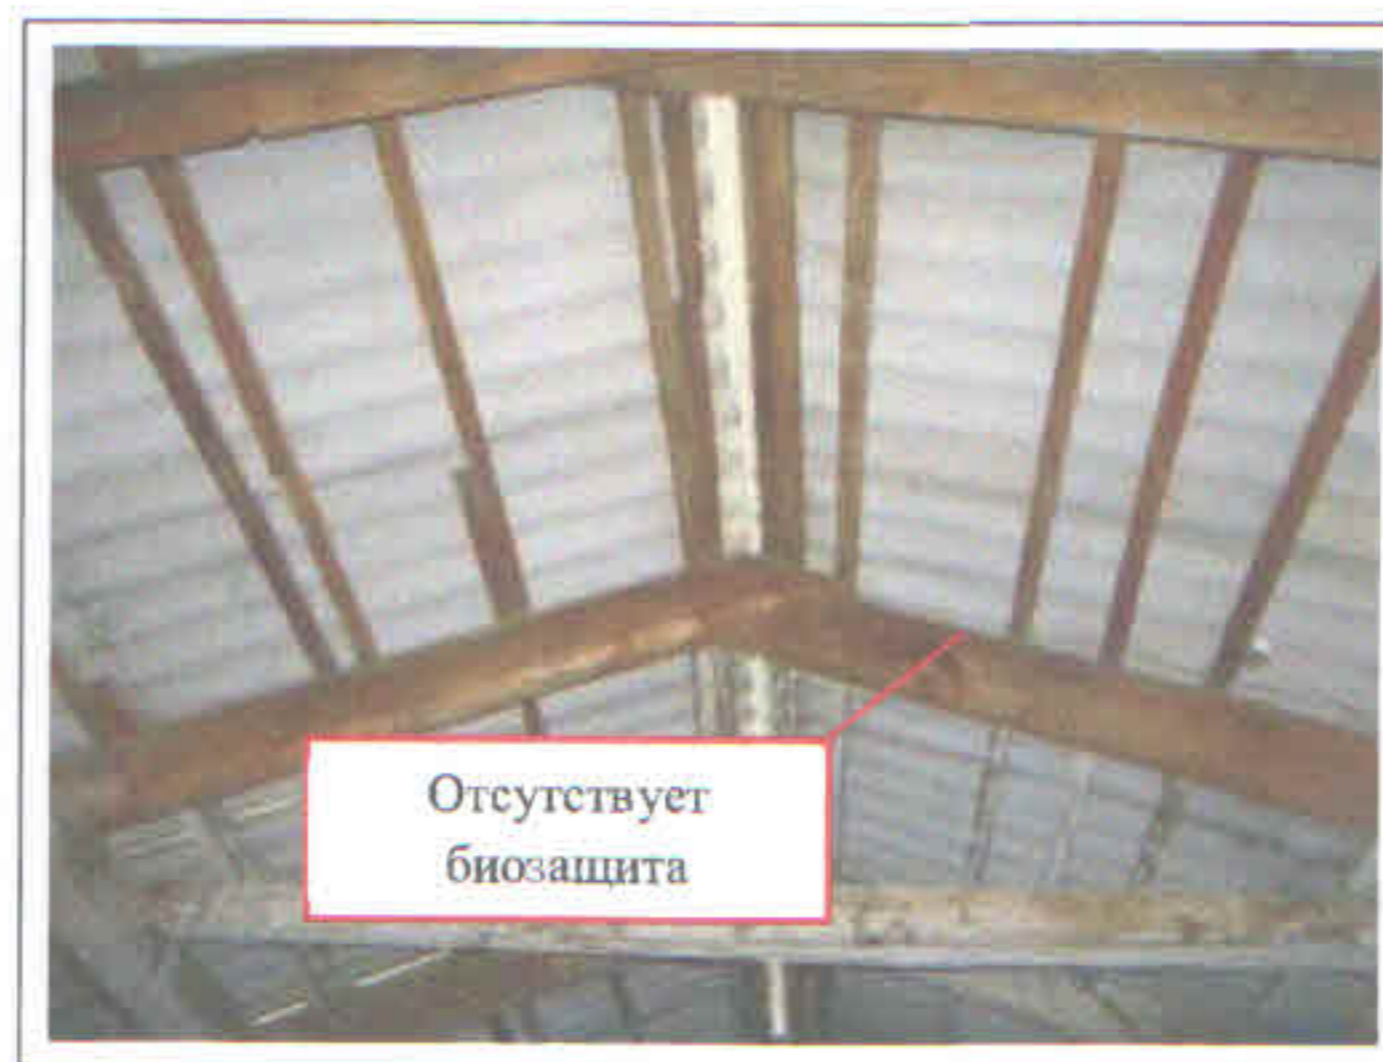
Фото 15 – Общий вид конструкций крыши
