## АКТ

### по результатам технического обследования крыши

Дата проведения осмотра: 29 мая 2020 г.

Объект обследования: кровля и чердачное перекрытие здания МБОУ СОШ №6 с. Новоселище, расположенного по адресу: Приморский край, с. Новоселище, Ханкайский район, улица Школьная, 28.

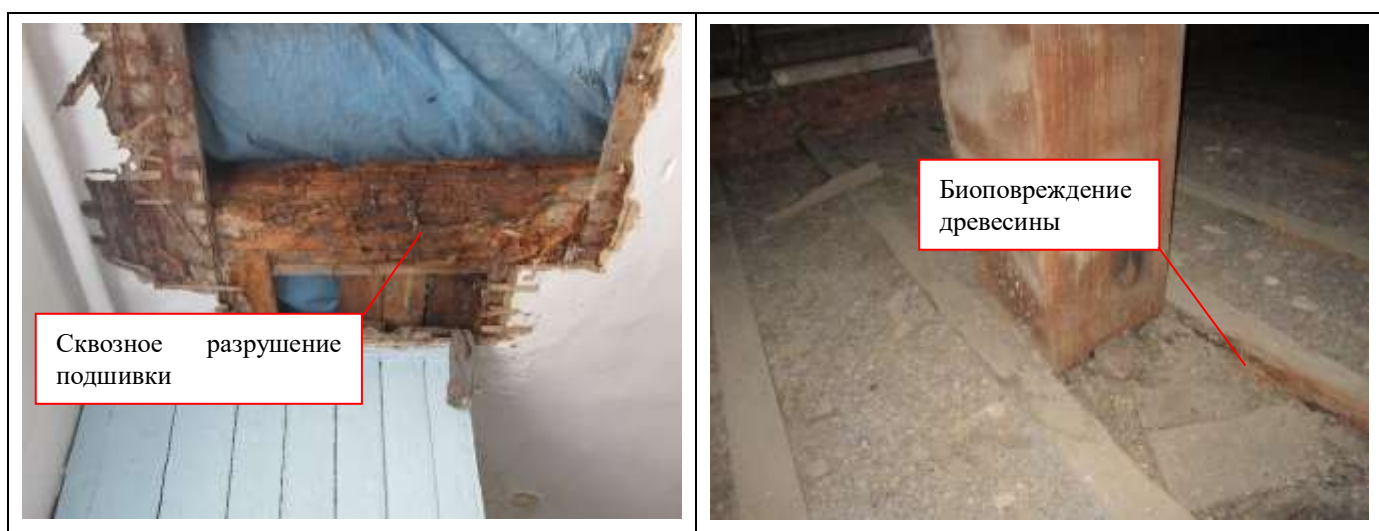
Фото 7 – Общий вид разрушения перекрытия в осях В-Г/8-9

1. Сквозное разрушение дощатого настила и подшивки конструкции перекрытия в осях 8-9/Г-В (см. фото 7). Данный дефект вызван биоповреждением древесины из-за агрессивного воздействия на деревянные конструкции биологических агентов.

2. Повреждение 70% деревянных элементов подшивки конструкции перекрытия вызываемые воздействием биологических агентов.
3. Локальные участки повреждения балок перекрытия с потерей сечения до 10%, вызываемые воздействием биологических агентов. Данный дефект вызван систематическим замачиванием из-за дефектов кровли, а также в местах прохождения вент шахт (см. фото 8).

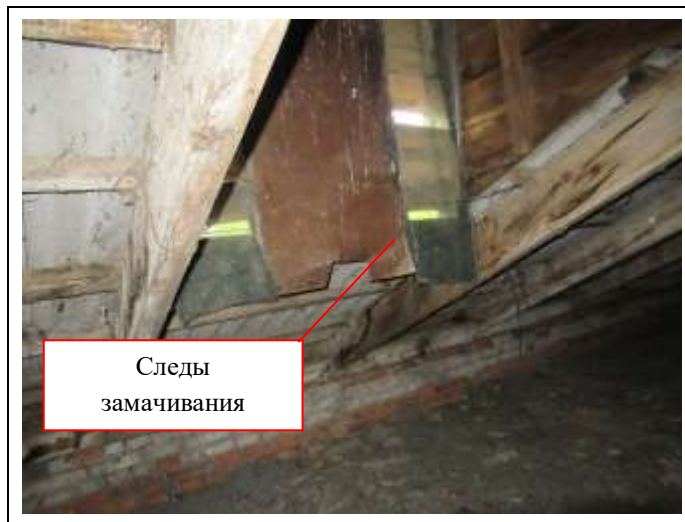
Фото 13 – Общий вид слухового окна

1. Повсеместные следы замачивания конструкций крыши в местах расположения слуховых окон (см. фото 13). Данный дефект вызван протечками кровли. Систематическое замачивание деревянных элементов может привести к поражению плесенью и развитию гнили.

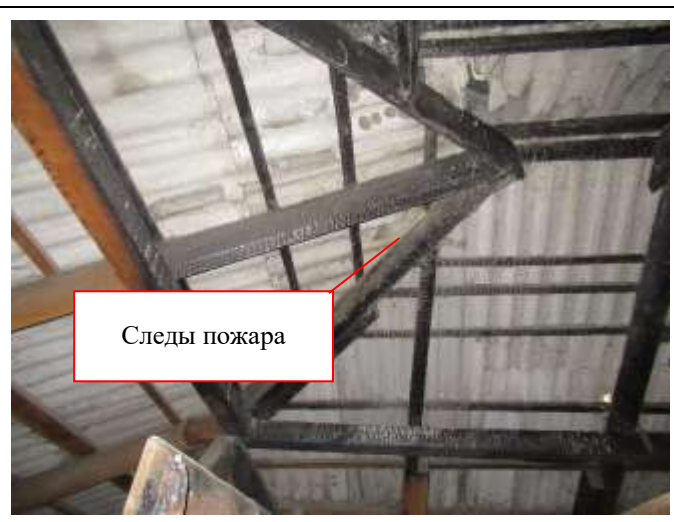
Фото 14 – Фрагмент крыши в осях 1-4/А-В

2. Деревянные элементы крыши в осях 1-4/А-В подверглись воздействию пожара. Повсеместное обугливание древесины на глубину до 10 мм (см. фото 14).
3. Локальные участки с отсутствием огне-биозащита конструкций крыши, что не соответствует п.4.6 СП 64.13330.2017, согласно которому, долговечность деревянных конструкций должна быть обеспечена конструктивными мерами и защитной обработкой, предусматривающей их предохранение от увлажнения, биоповреждения и возгорания. Не соответствует п. 4.5, 4.6, 4.7 СП 28.13330.2017, согласно которым, защиту строительных конструкций от коррозии следует обеспечивать методами первичной и вторичной защиты, с применением защитных пропиток и покрытий. Не соответствует п. 6.13 СП 28.13330.2017, согласно которому должны соблюдаться требования по защите деревянных конструкций от коррозии, вызываемой воздействием биологических агентов (антисептирование, консервирование, нанесение лакокрасочных материалов или составов комплексного действия).
