## АКТ

### по результатам технического обследования крыши

Дата проведения осмотра: 29 мая 2020 г.

Объект обследования: кровля и чердачное перекрытие здания МБОУ СОШ №6 с. Новоселище, расположенного по адресу: Приморский край, с. Новоселище, Ханкайский район, улица Школьная, 28.

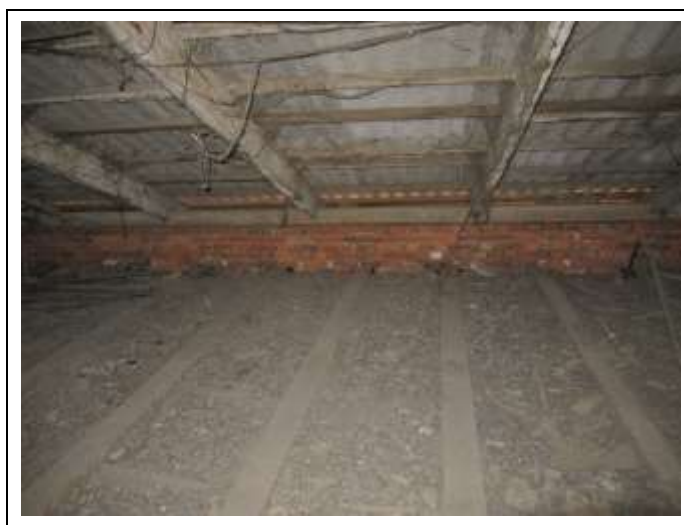
Фото 3 – Общий вид перекрытия в осях 1-2/Г-Д

Перекрытие выполнено из деревянных балок из бруса сечением 150×250(h) уложенных с шагом 0,6 м (см. фото 3). Балки опираются на наружные стены и ригели Р-1. Ригели установлены между кирпичными столбами по осям 2/А-Д, 3/А-Д, Б/1-7, 6/В-Г, 8/В-Г. Ригели выполнены из бруса сечением 140×250(h) уложенного попарно (см. фото 4). Глубина опирания балок на стены 150 мм. Участки балок в местах опирания на стены, обернуты слоем рубероида.

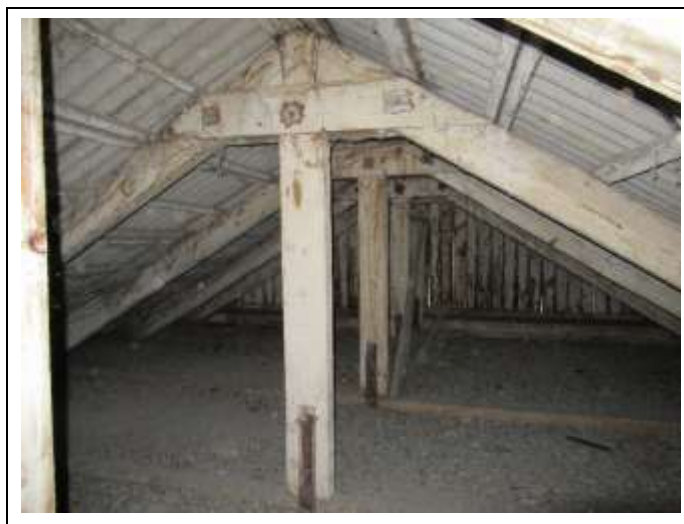
Фото 5 – Общий вид перекрытия в осях 6-9/Ж-Е

Перекрытие в осях Г-Е/5-10 выполнено из деревянных балок, являющихся частью висячей стропильной системы, выполненной в виде деревянных ферм Ф-1 (см. фото 5), установленных с шагом 1,85 м. Фермы опираются на стены по осям Г, Е. Глубина опирания ферм 380 мм. В местах опирания на стены, балки обернут слоем рубероида (см. фото 6).

Крепление элементов ферм выполнено при помощи гаек, стальных скоб. В местах установки гаек, предусмотрены стальные пластины размером 50×50×5 мм (см. фото 5).

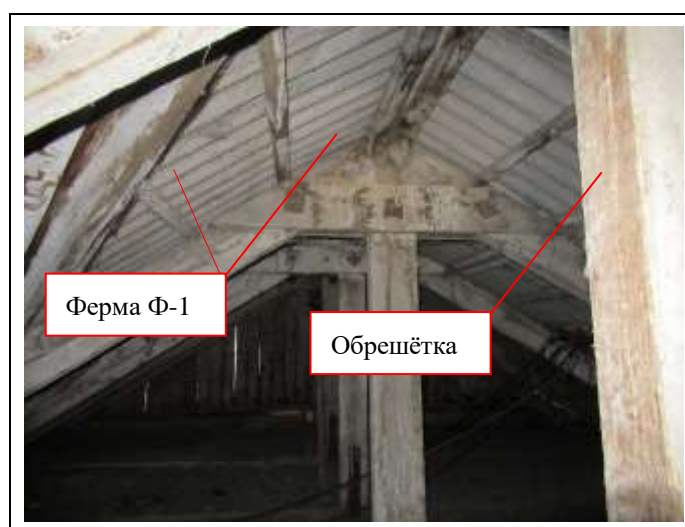
Фото 12 – Общий вид крыши в осях Е-Г/5-6

Вылет карниза кровли составляет – 0,3 м. Угол наклона крыши – 39°. Водосток наружный, неорганизованный. Общий вид конструкций крыши представлен на фото 12.

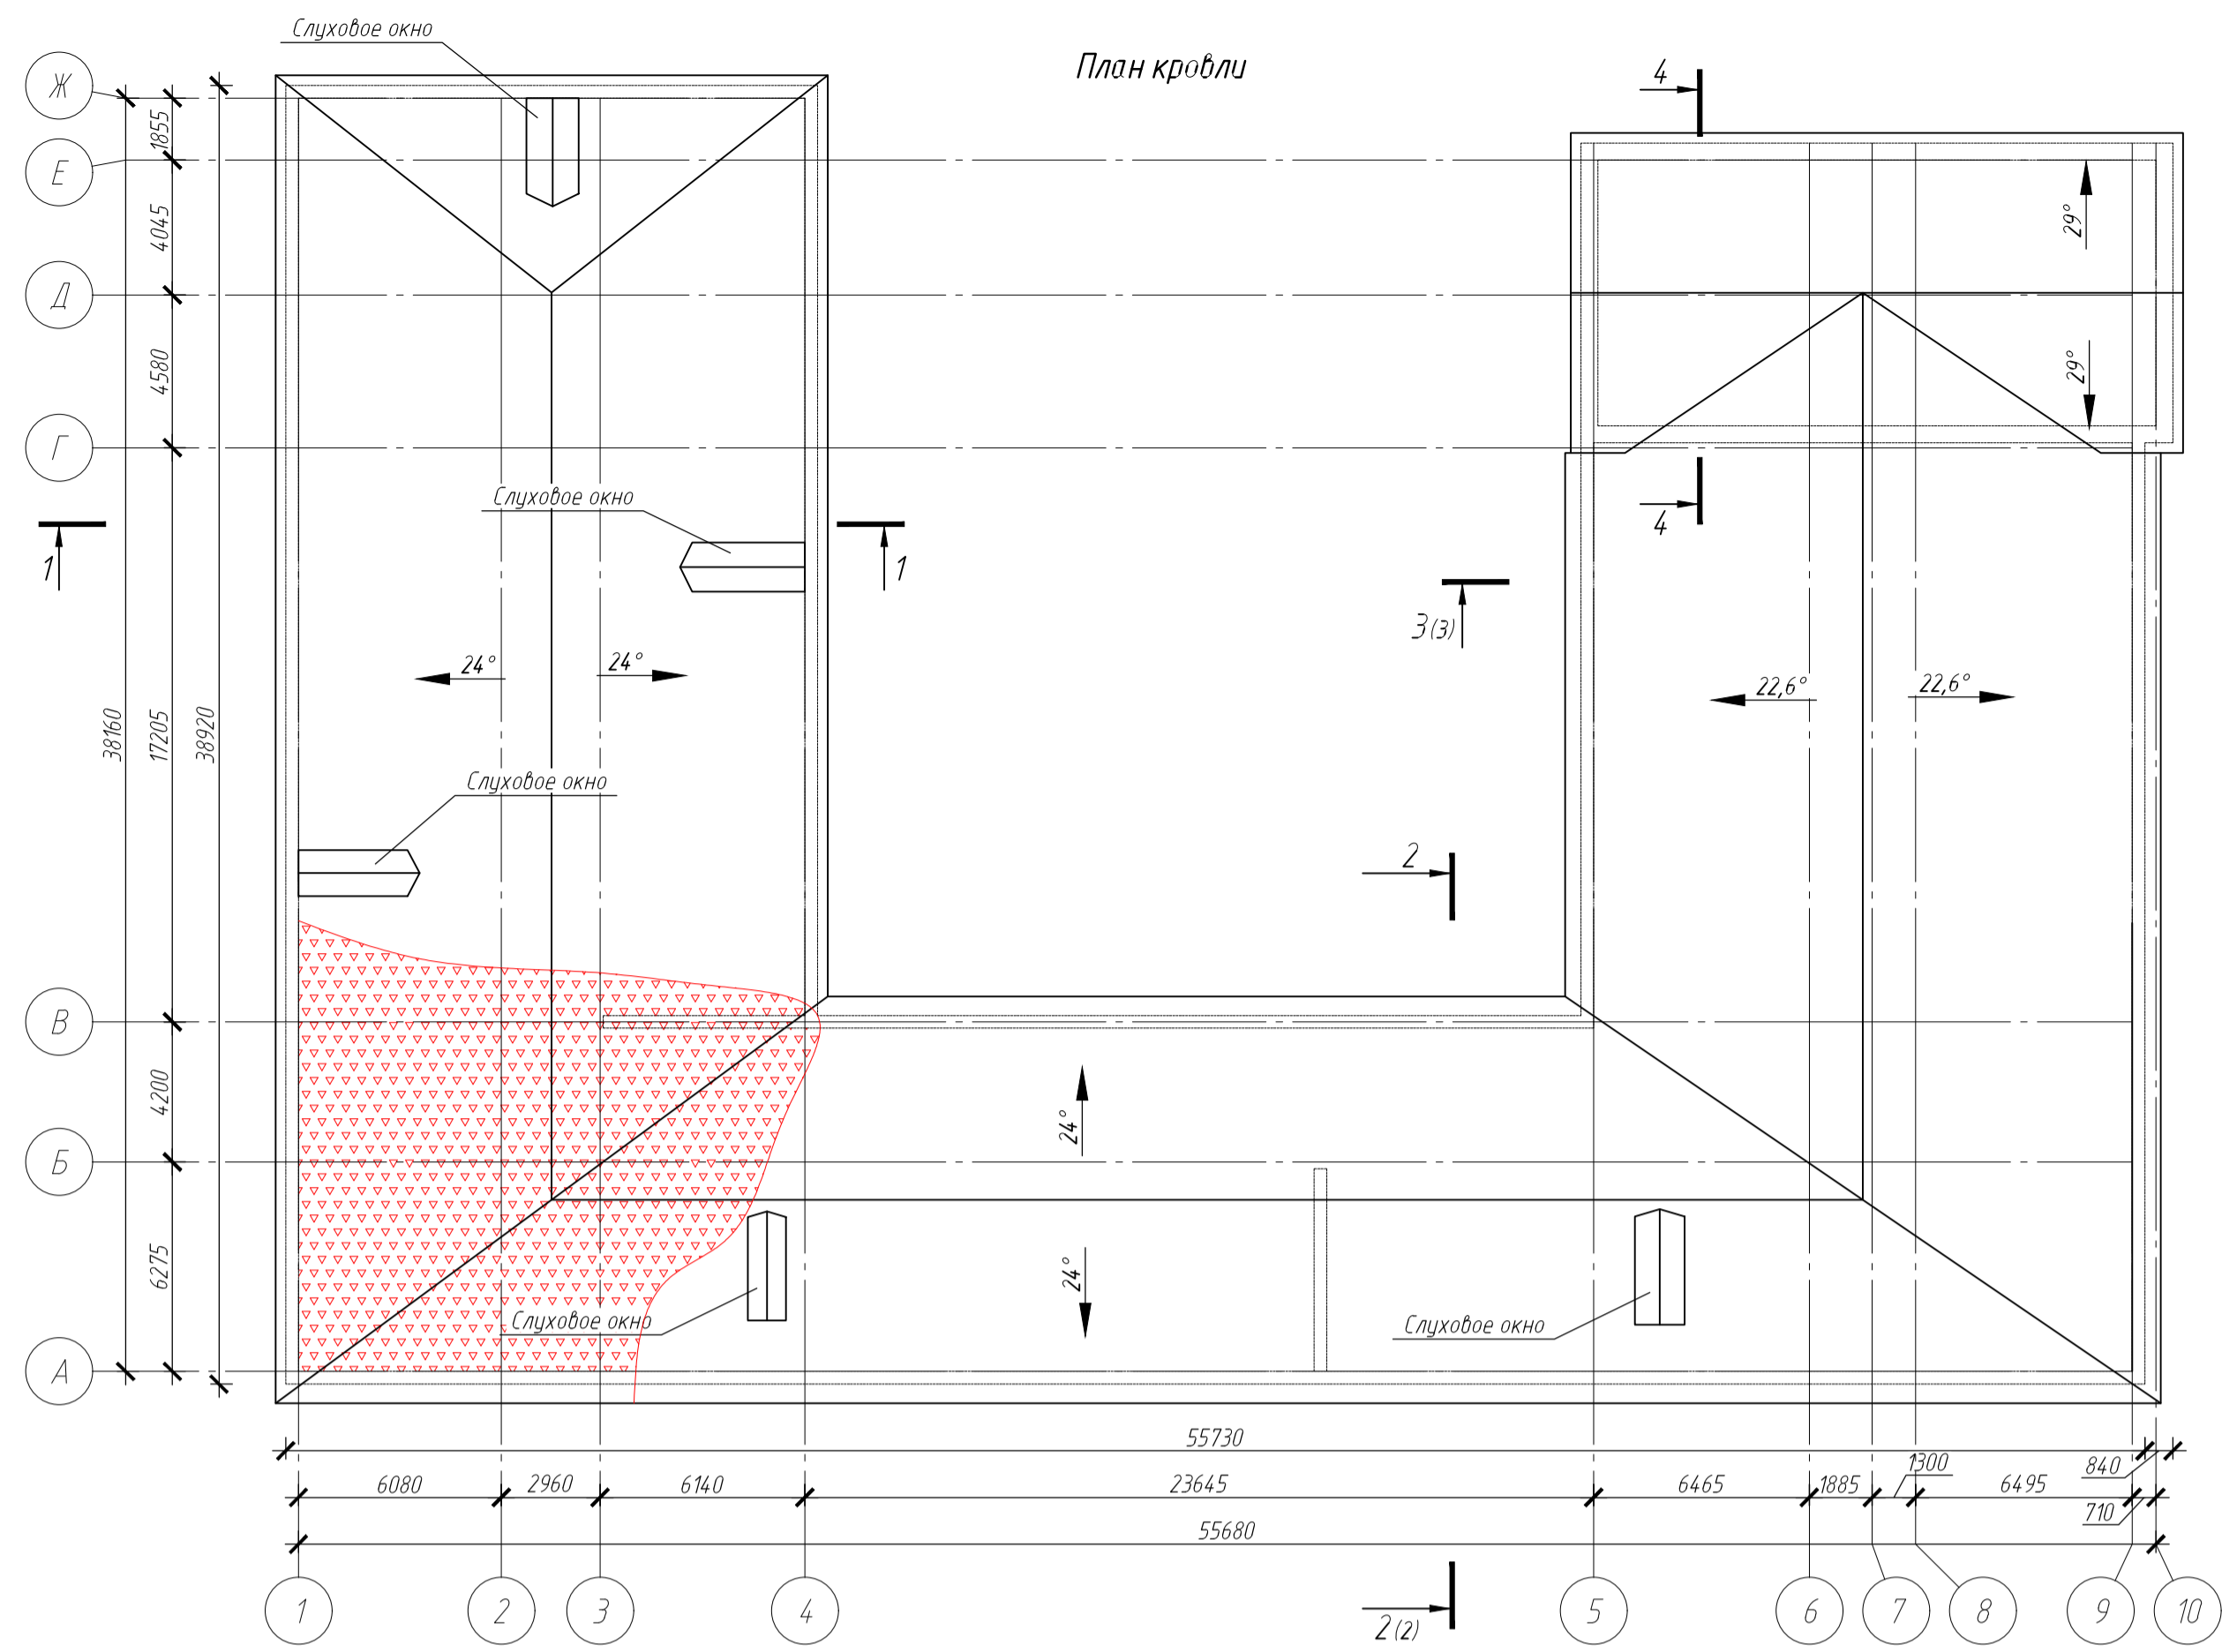
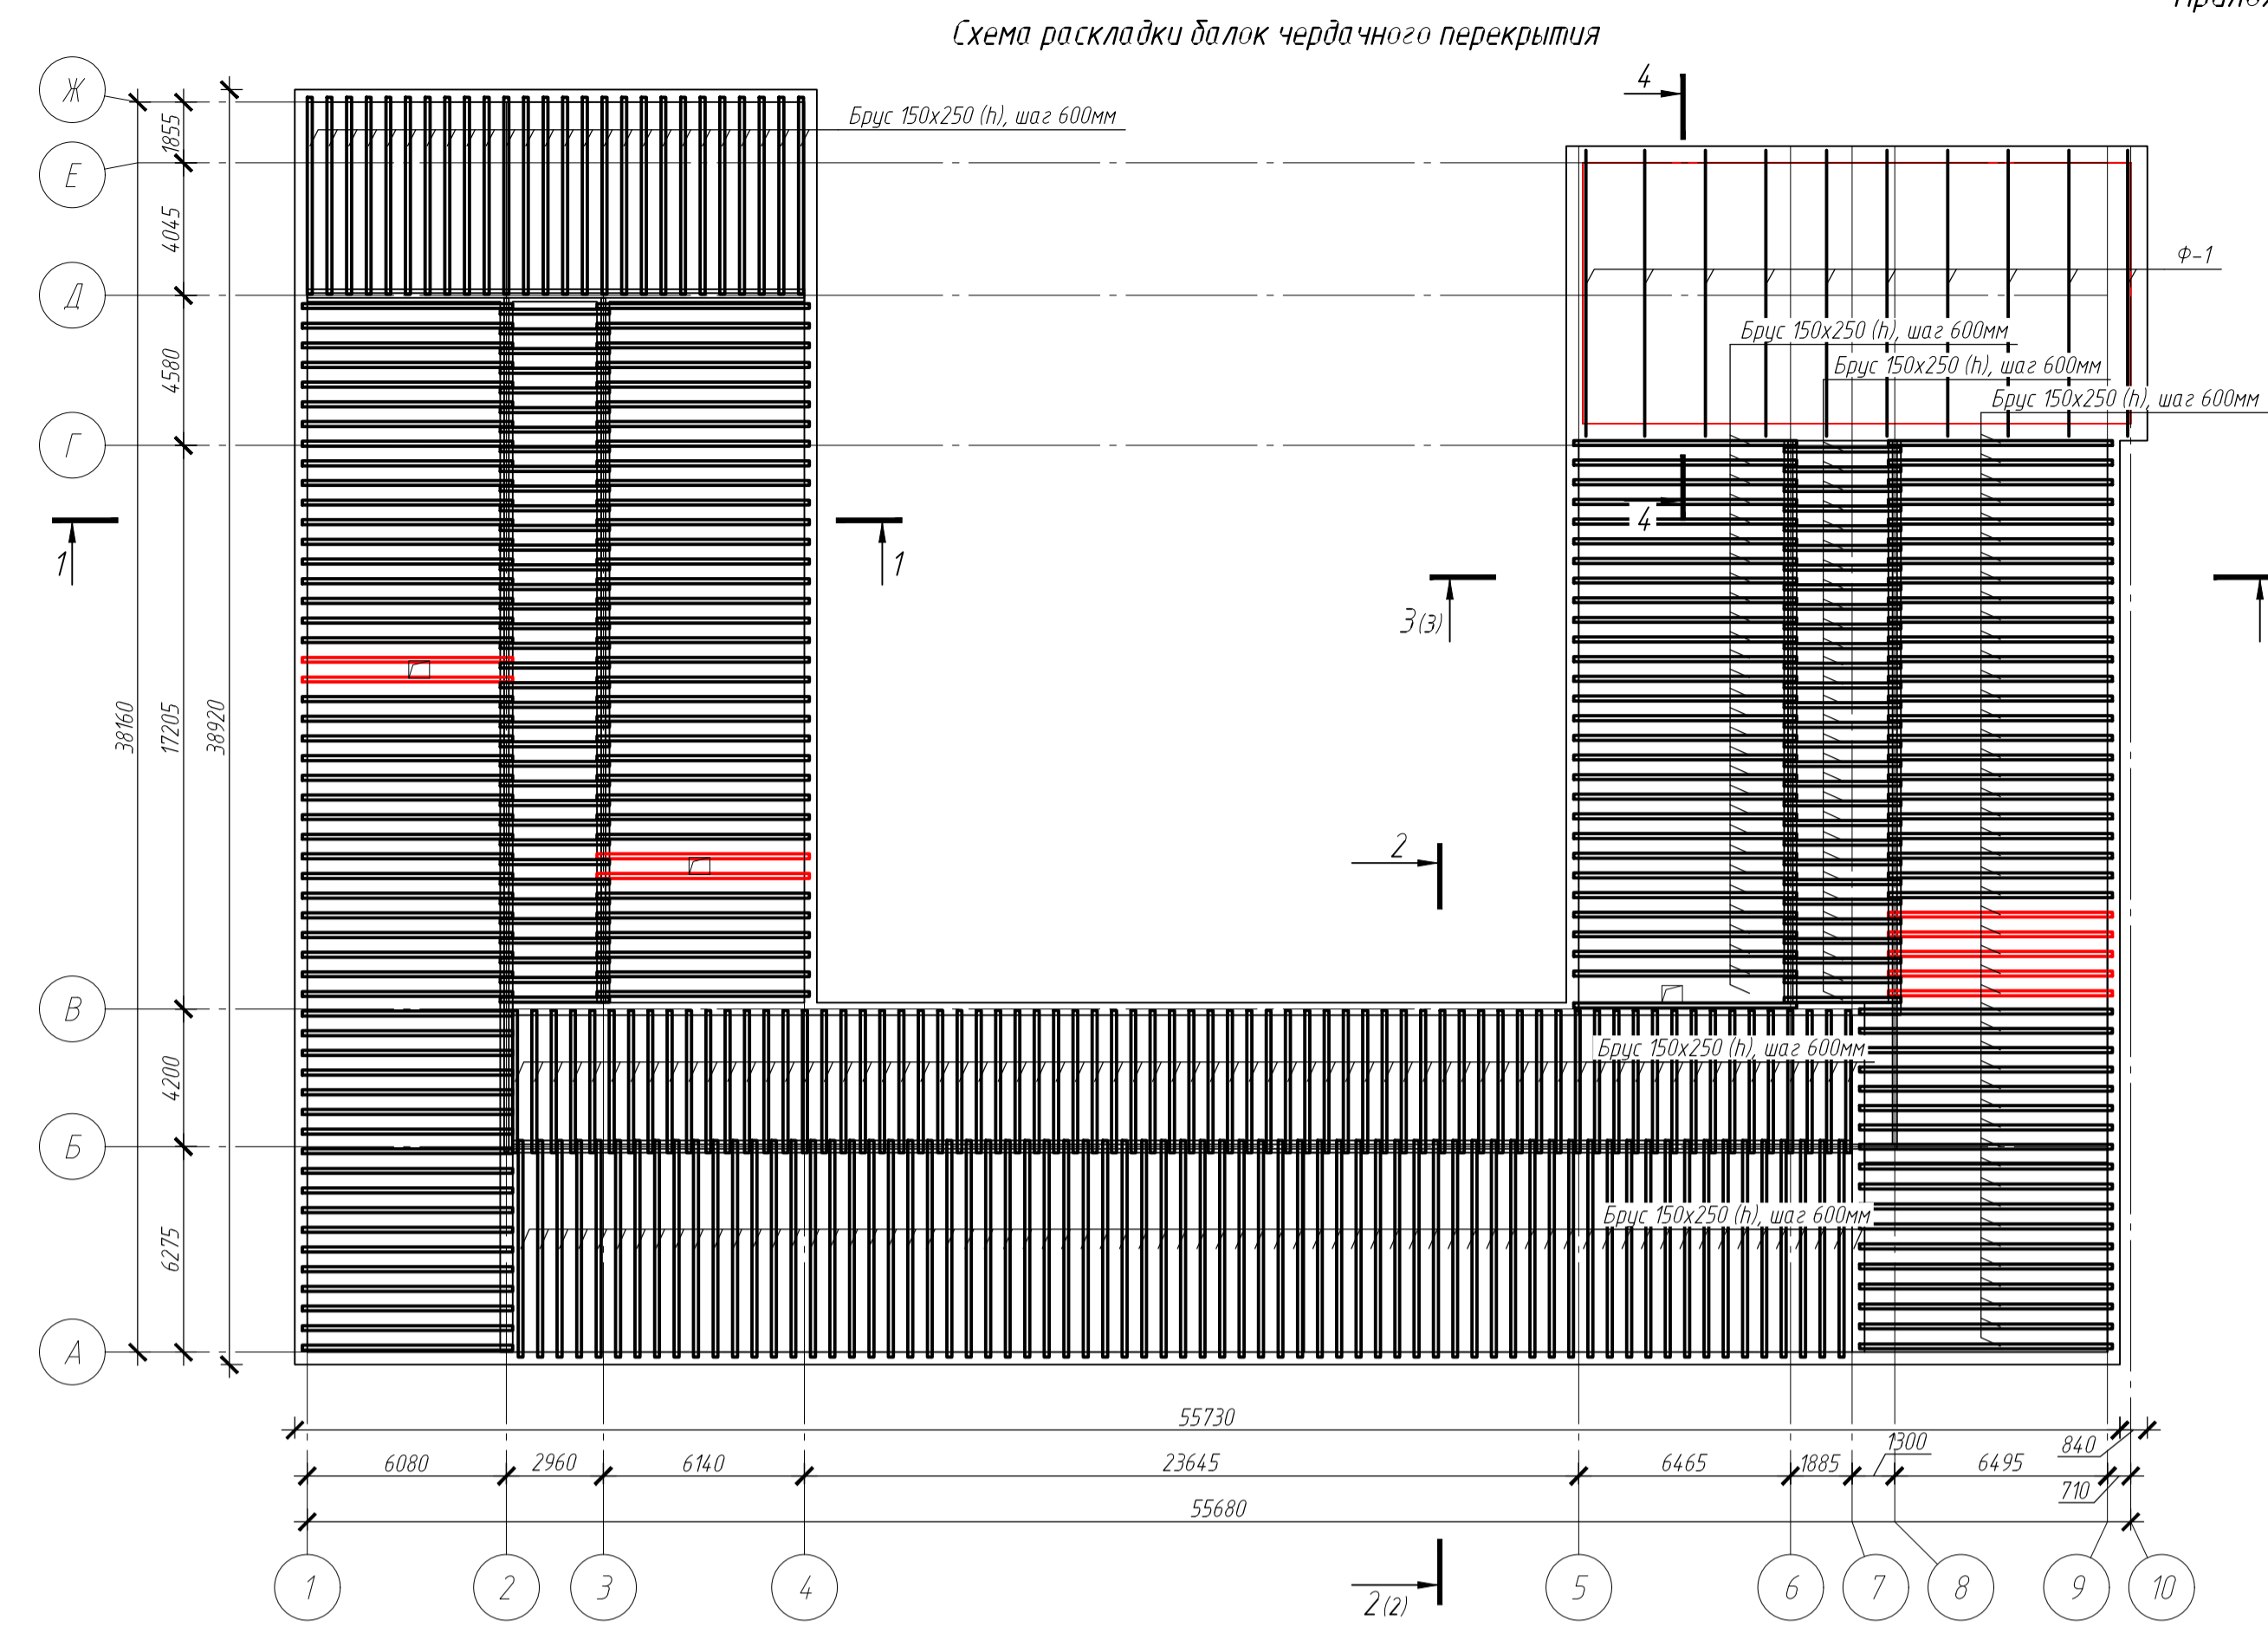
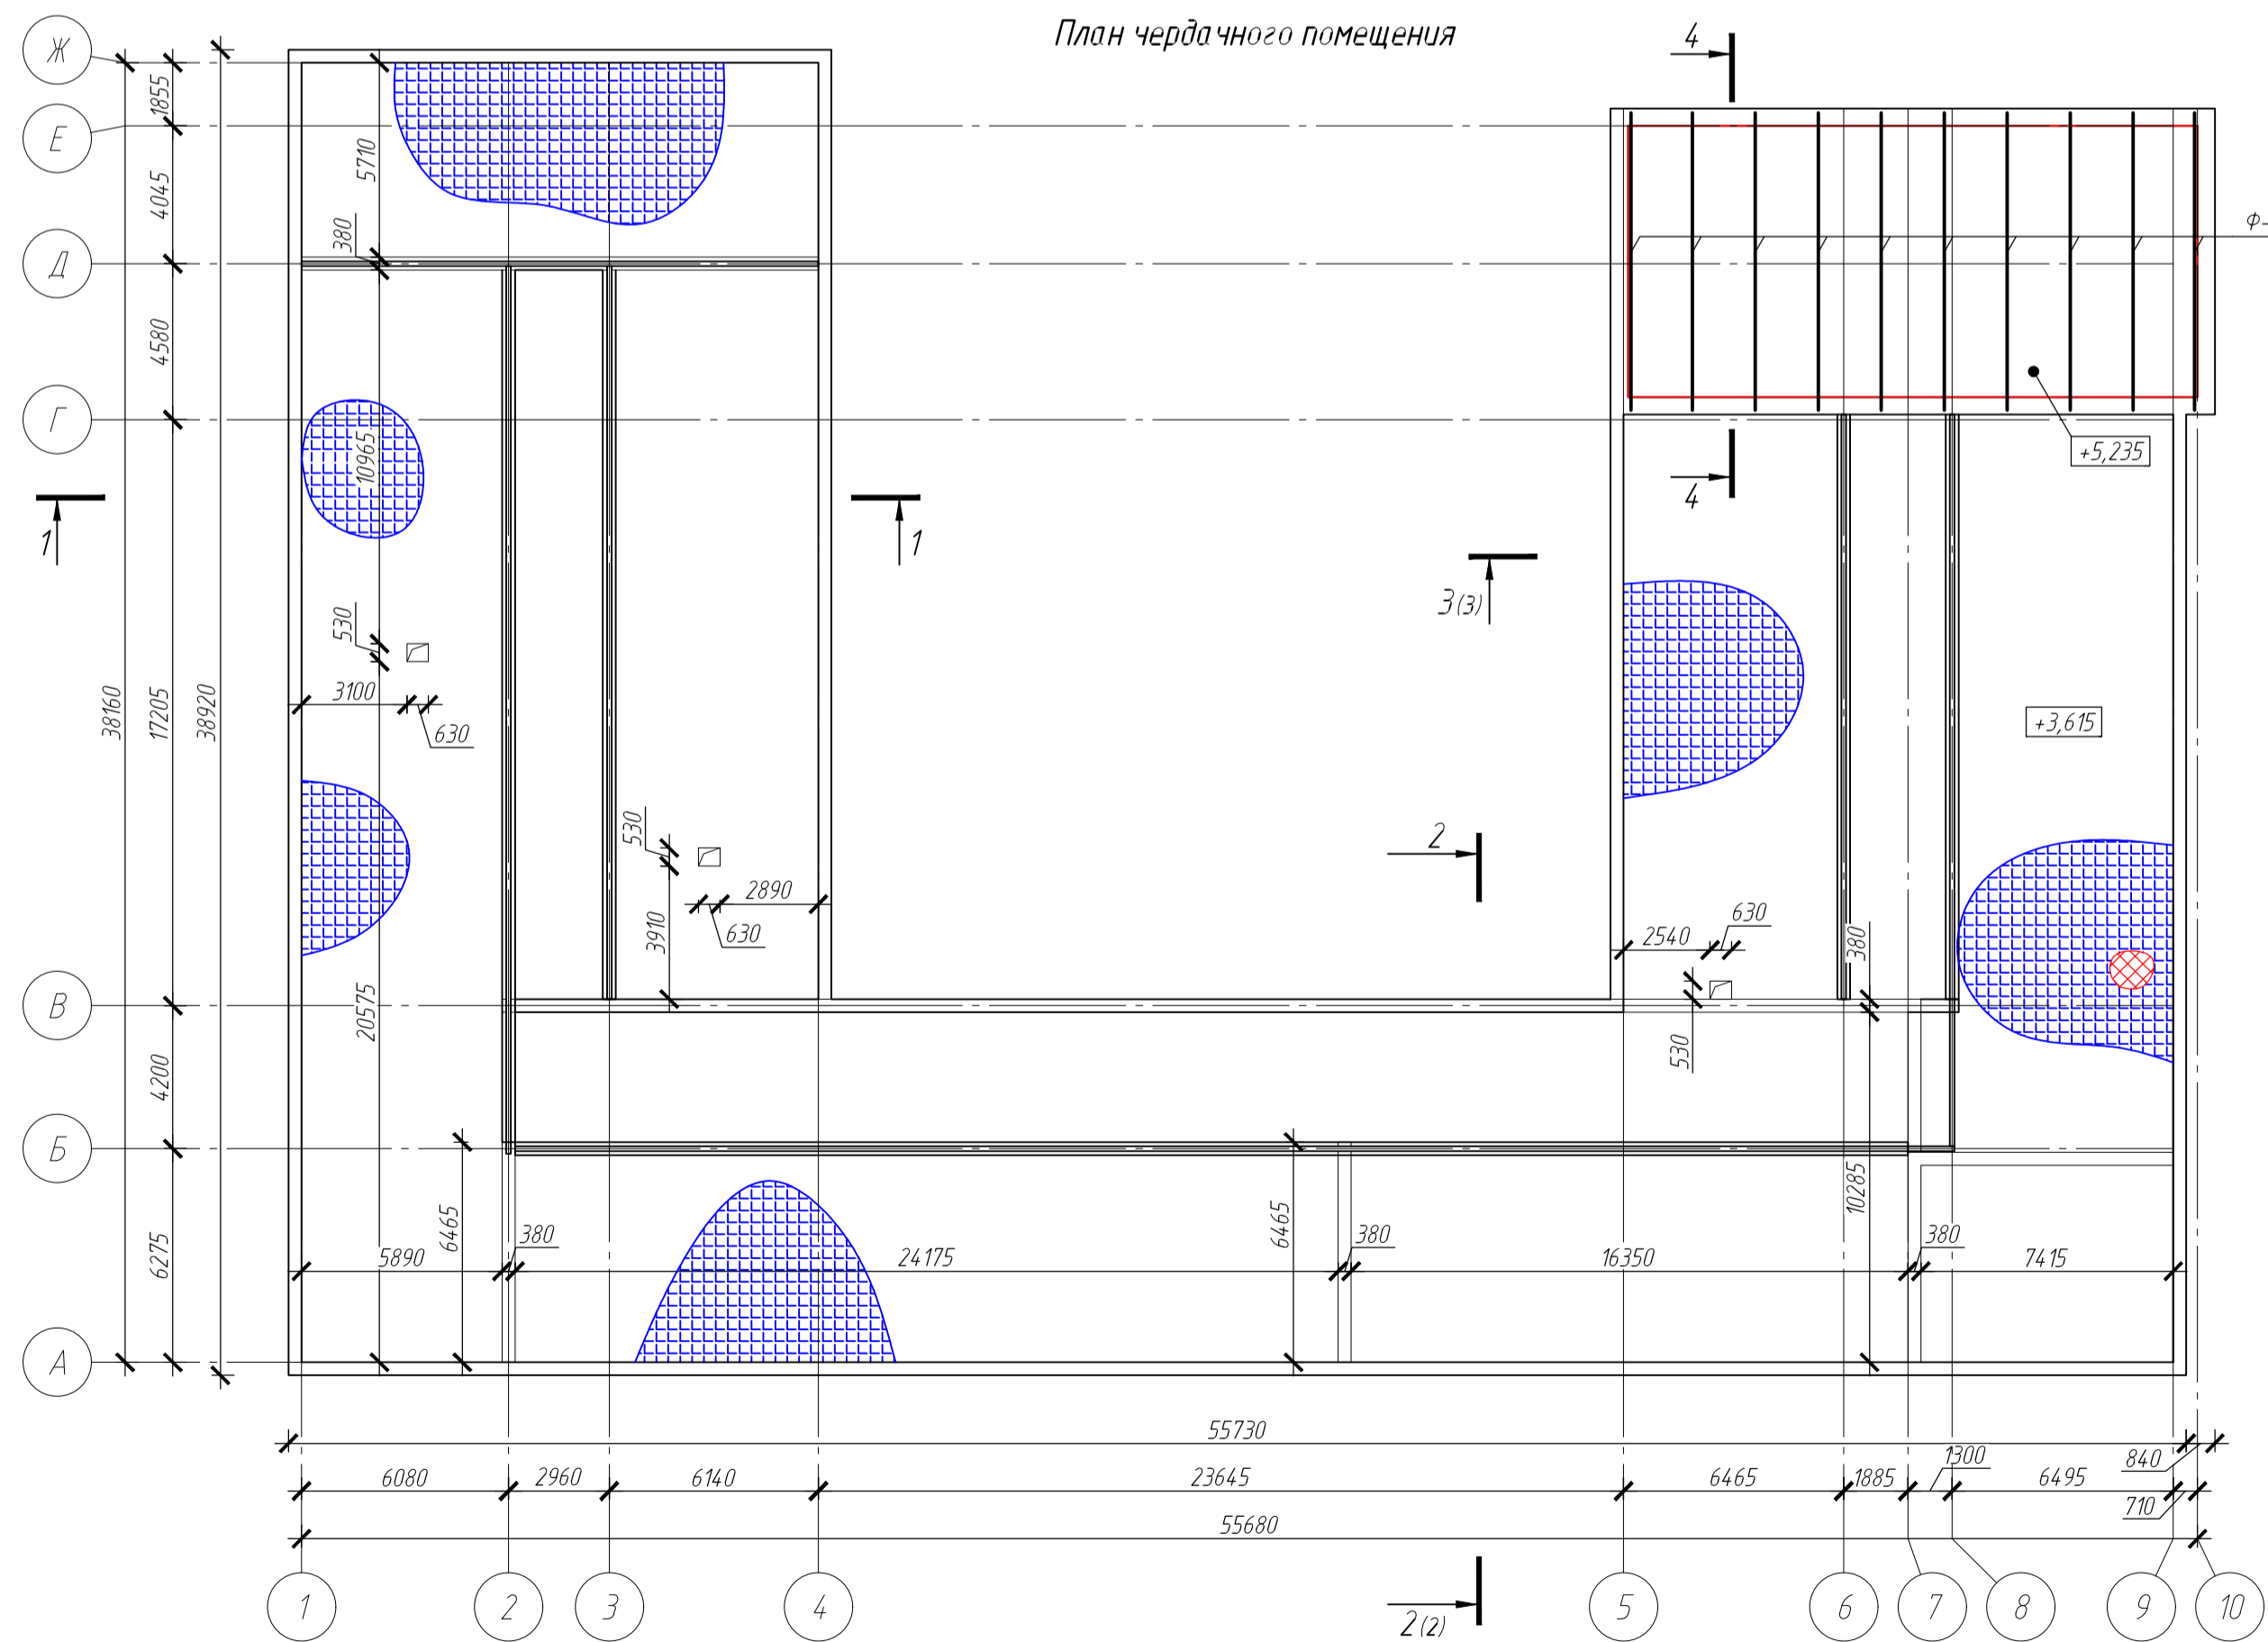
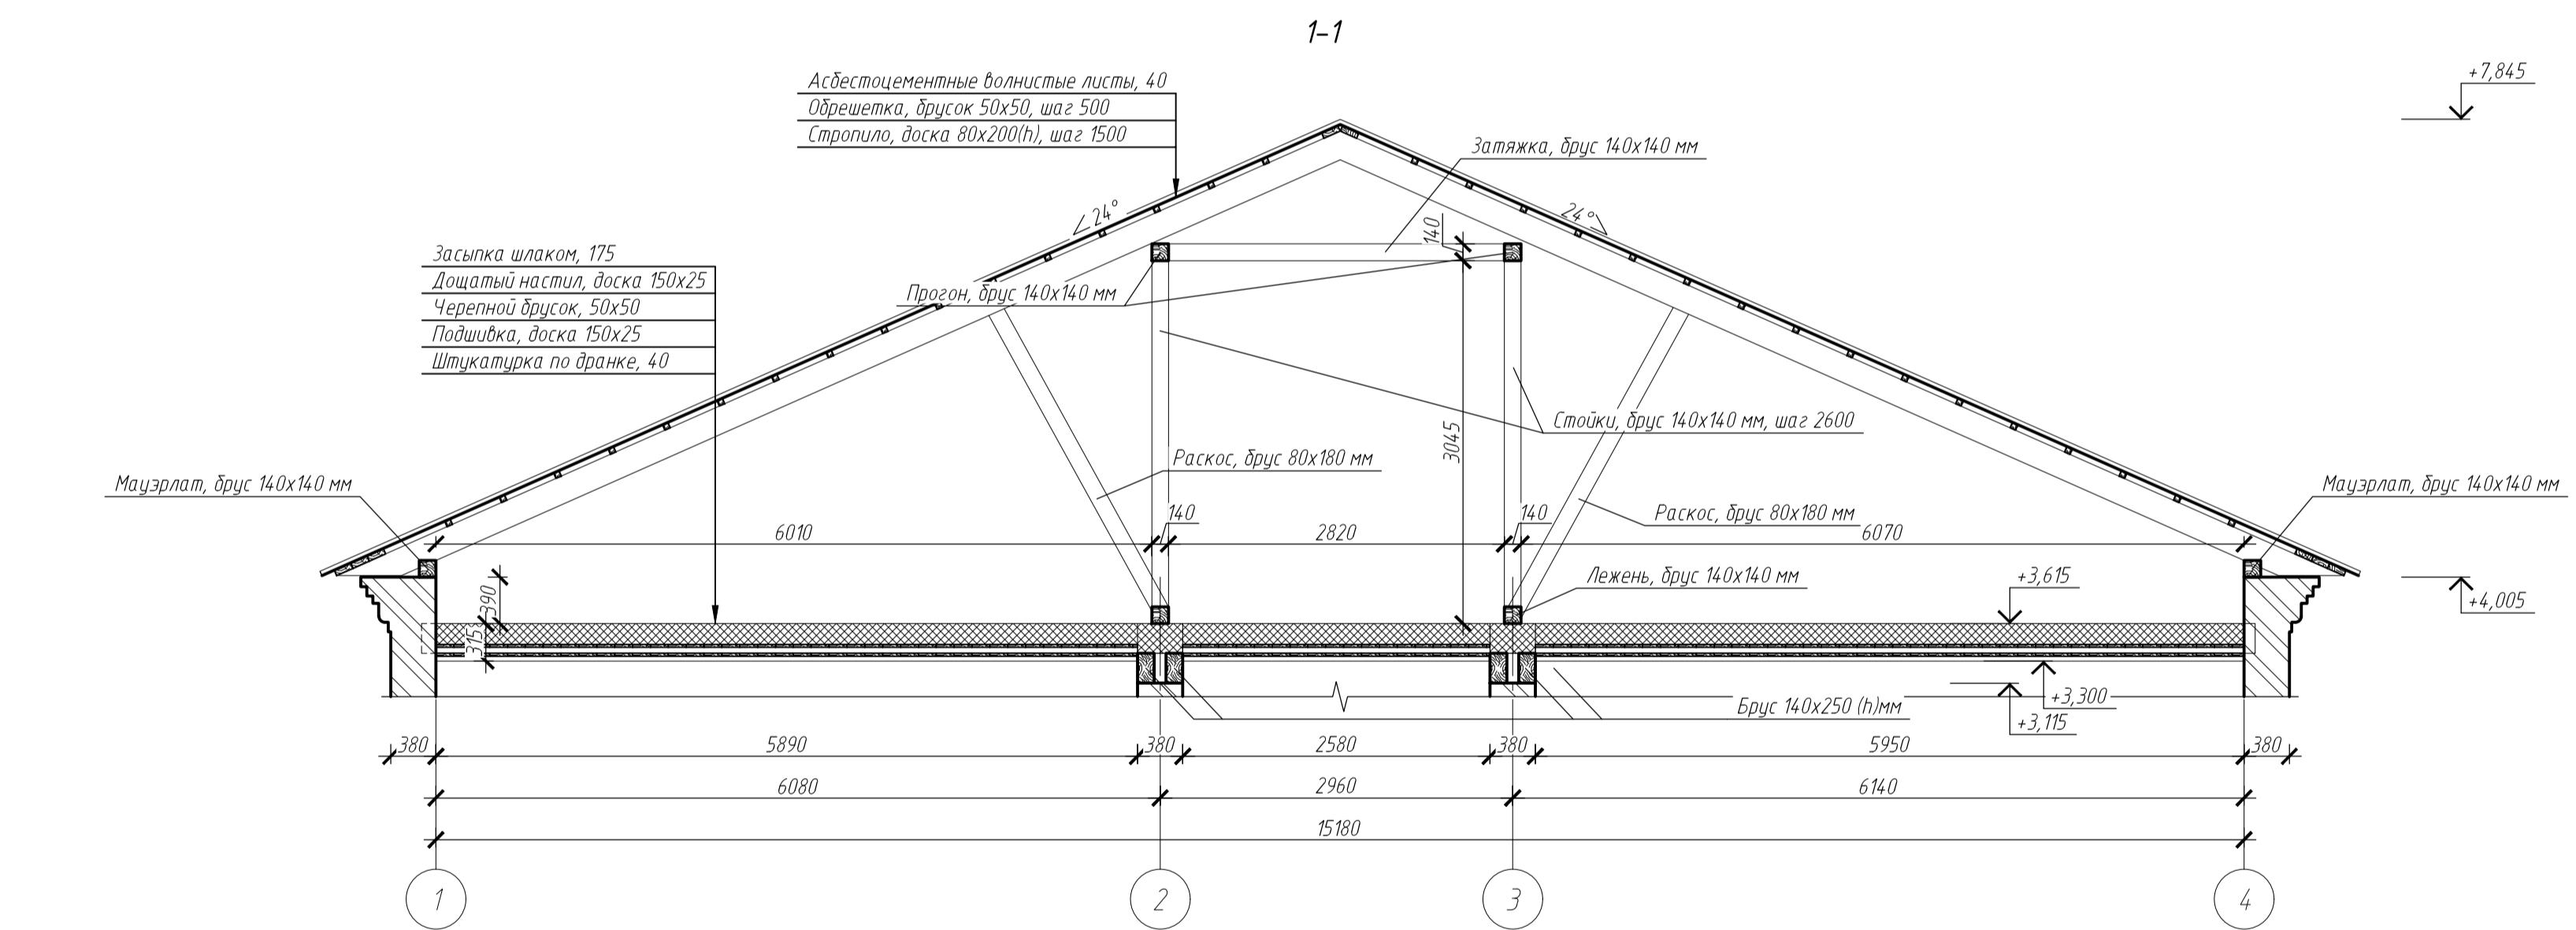
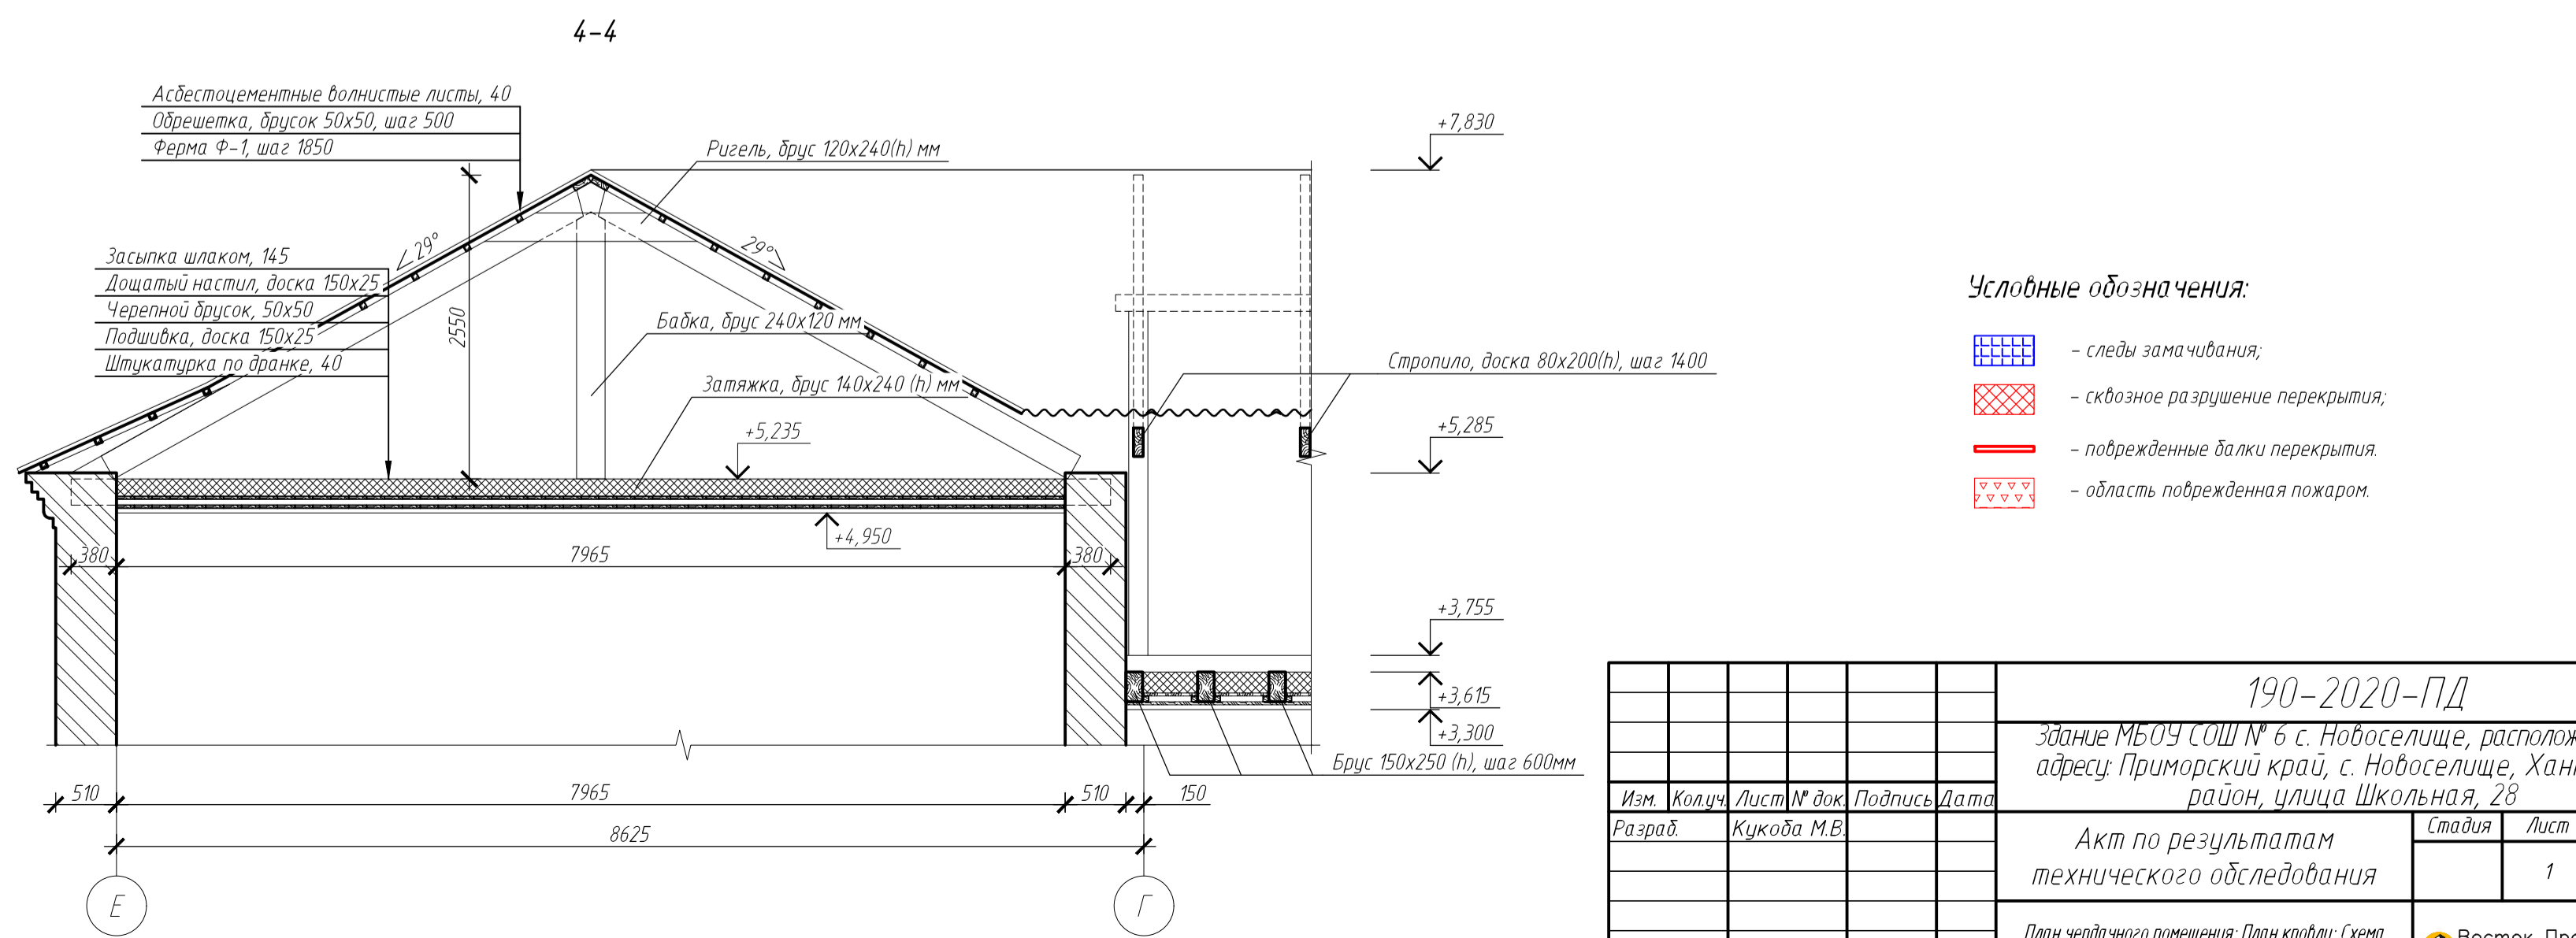
№ п/п	Наименование конструкции	Место расположения дефекта (повреждения)	Описание дефекта / повреждения	Рекомендации по устранению дефектов.	Объём
1	2	3	4	5	6
1	Перекрытие	В осях в осях 8-9/Г-В	Сквозное разрушение дощатого настила и подшивки конструкции перекрытия	Выполнить демонтаж существующей подшивки, с удалением существующего утеплителя (шлака). Выполнить устройство новой подшивки, утепления в рамках проекта капитального ремонта. Утеплитель принять по результатам теплотехнического расчета.	N <sub>балок.</sub> =9 шт.*
2		Повсеместно	Повреждение 70% деревянных элементов подшивки конструкции перекрытия вызываемые воздействием биологических агентов.		
3		Повсеместно	Повсеместные следы замачивания конструкций крыши в местах расположения слуховых окон	Выполнить обработку деревянных элементов, огне-биозащитными составами.	S <sub>кр.</sub> =1510м <sup>2</sup> *
4			Деревянных элементы крыши в осях 1-4/А-В подверглись воздействию пожара. Повсеместное обугливание древесины на глубину до 10 мм	Вновь устраиваемые конструкции в рамках капитального, также обработать огне-биозащитными составами.
